Galgebakken

Mock-up facade 2014-2015

NOVA5 arkitekter as

Galgebakken mock-up af facade november 2014 og september 2015

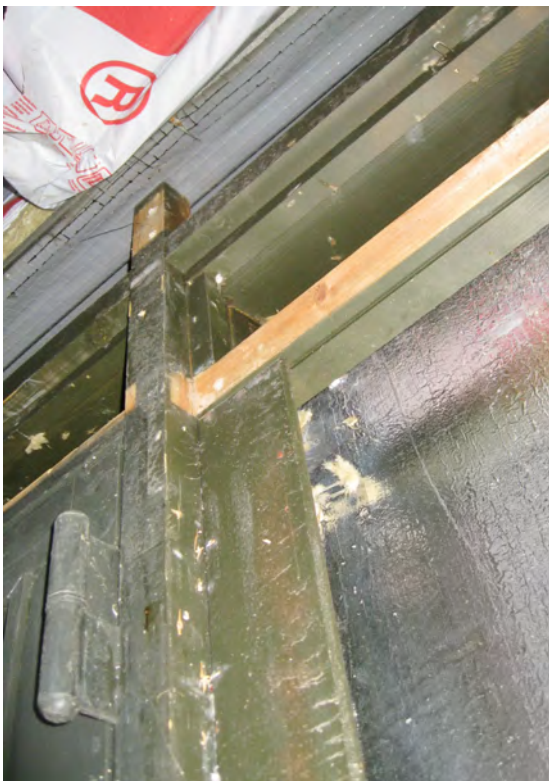
Eksisterende facadeplader og isolering fjernet på havefacaden. Det kan konstateres, at den eksisterende dampspærre er overraskende intakt og at der ikke er tegn på fugt i den eksisterende trækonstruktion. Der foretages forsøg med "lapning" af huller i dampspærre efter ophæng i boligen af billeder, radiator m.m.

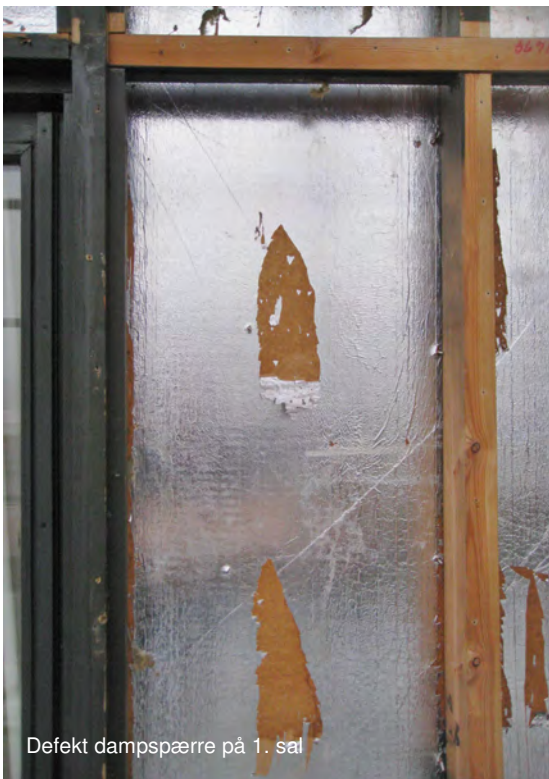
Defekt dampspærre på 1. sal

Dampspærren i stuen er "lappet" med tape. Denne fremgangsmåde har vist sig meget langsommelig. Det var betydelig hurtigere at montere en helt ny dampspærre oven på den gamle. Denne beslutning skal også ses i lyset af, at på 1. sal havde dampspærren ikke samme fine stand som i stuen.

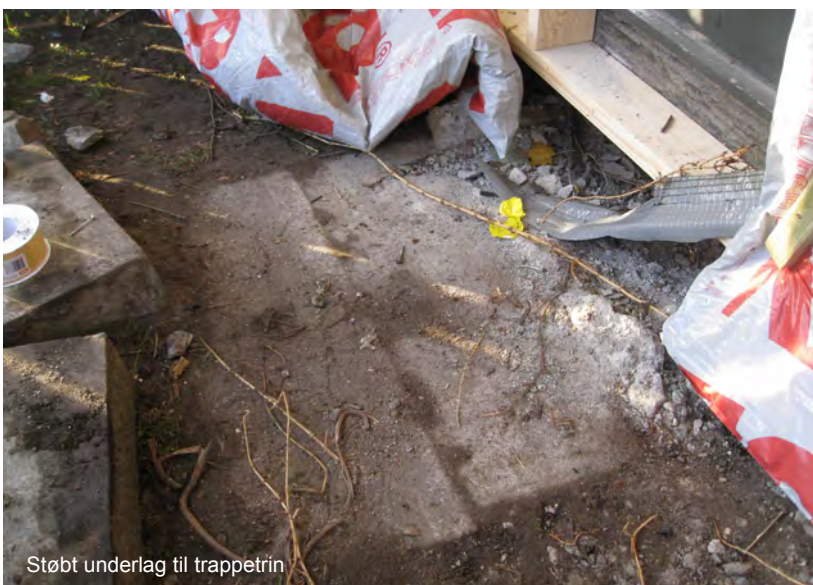
I forbindelse med klargøring til facadearbejdet ved terræn, blev der fjernet trappetrin. Disse trin var lagt i beton, som måtte fjernes ved hjælp af Kangohammer. En ydelse som der ikke er taget højde for i udbudsmaterialet. Der bør foretages en registrering, da det ikke er alle, som har trappetrin ved facaden, medens andre har trin ved alle døre.

Støbt underlag til trappetrin

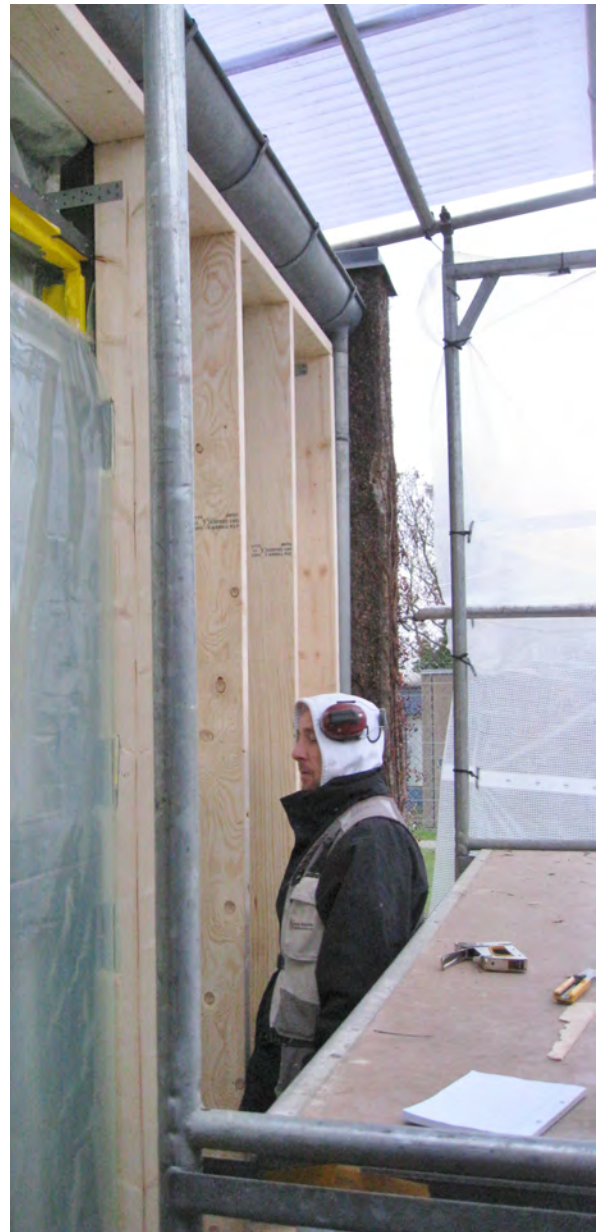
Stilads monteret med arbejdsplatform. Det har vist sig, at platformen mest har været i vejen under arbejdet med facaden.

Der bør derfor kun etableres overdækning ved køkkenfacaden. Højden er ikke højere end, at arbejdet kan udføres fra stiger.

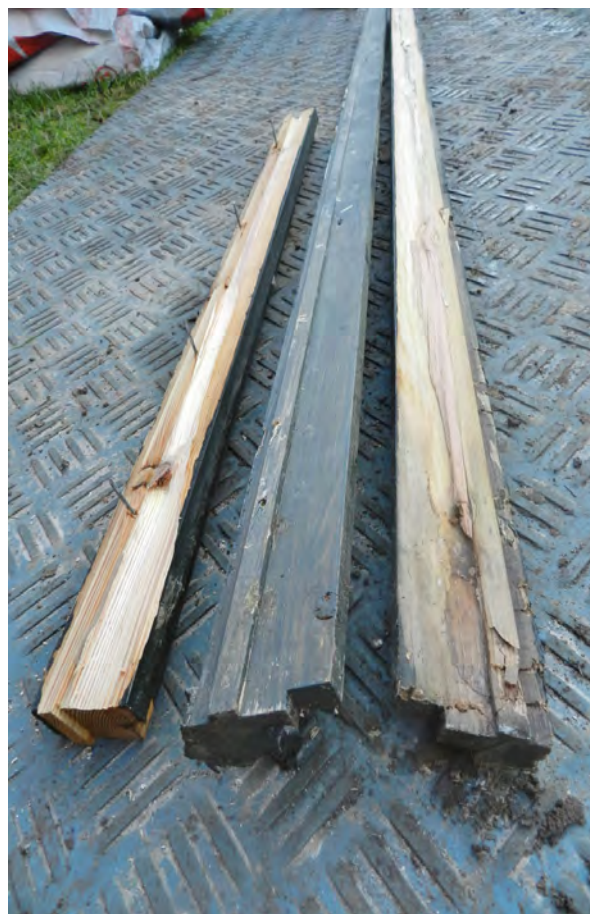
Anslagslister omkring eksisterende vinduer er fjernet af tømrer. Listerne var sømmet på og forholdsvis overkommelige at fjerne.

Da vinduer og døre er malet med blyholdig maling, er det nedrivningsfirmaet, der håndterer bortskafning af affald iht. gældende anvisninger.

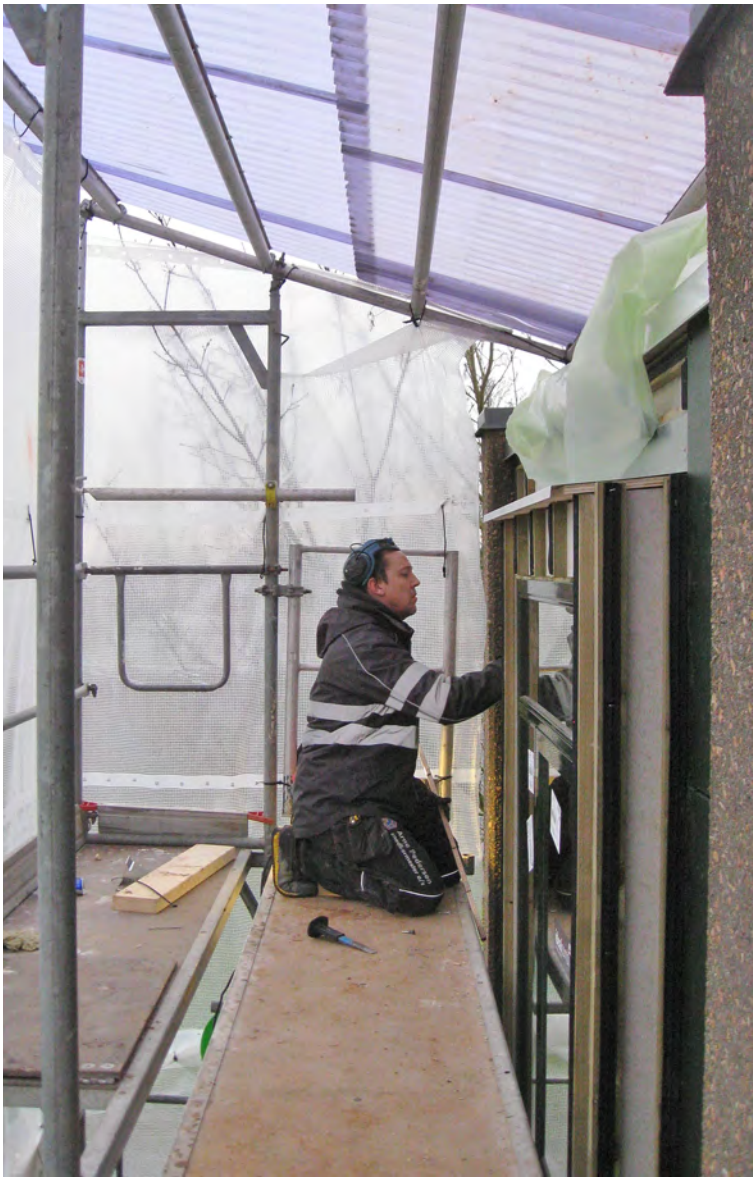
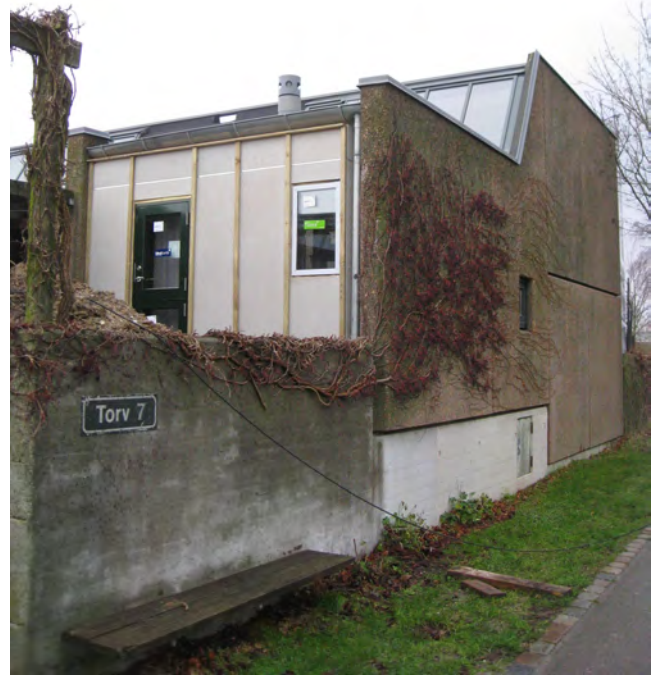
Jorden fra udgravning til efterisolering af sokkel på køkkenfacade fylder hele forhaven.

Overgangsprofil mellem vindspærre og sokkelisolering kan ikke undgå at blive deformeret ved udgravning.

Der lukkes for den eksisterende ventilation af krybekælder ved den valgte løsning. Alternativ af krybekælder indtænkes i projekt.

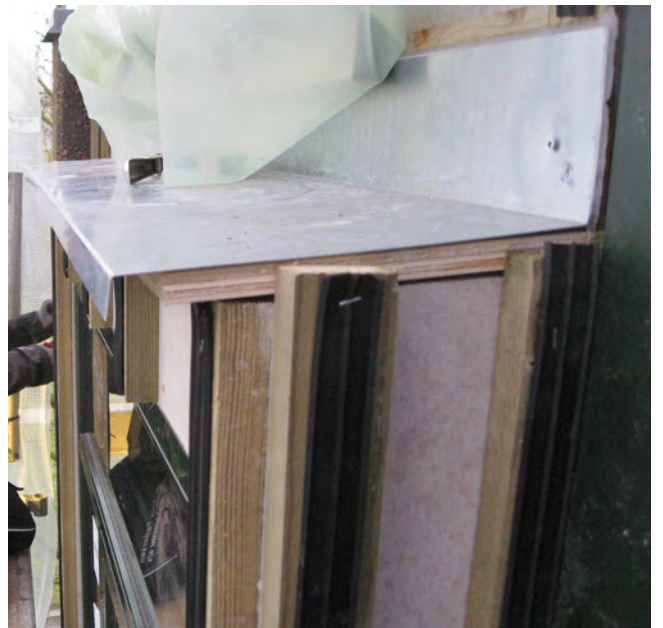
De sidste facadeplader monteres på havefacaden. Karnap på 1. sal mangler endnu beklædning. Bemærk at inddækning over karnap i første omgang er for kort i forhold til karnappens bredde. Staldør og vindue i stueetage er placeret en smule for lavt og flyttes.

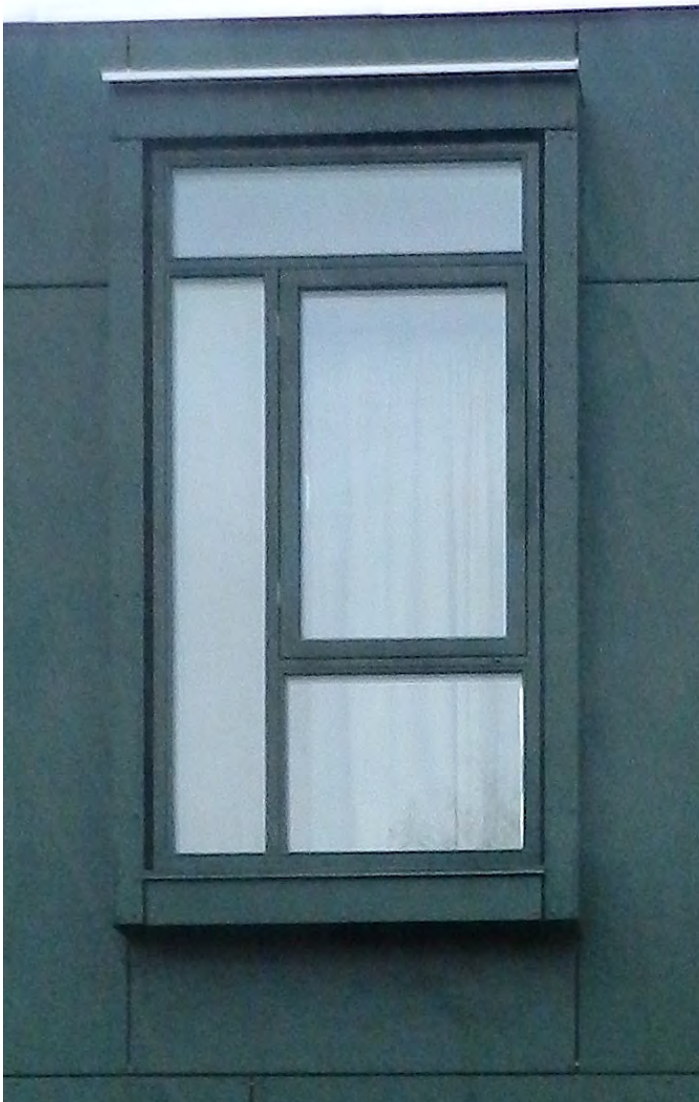
Facadebeklædning på køkkensiden mod strædet er leveret af Cembrit A/S i standardfarve. Bukkede metalprofiler i falsene er, pga. tidspress leveret uden lakering i samme farve som vinduesprofiler.

Den fremherskende reaktion fra beboere, der havde set de nye facader har været, at de ny staldøre er alt for smalle i forhold til de eksisterende døre af samme type og at det er umuligt, at få møbler ind og ud gennem den nye dør. Den fri bredde på den ny dør er 128 mm mindre end på den eksisterende dør. Der skal arbejdes med en alternativ dørløsning, som tilgodeser ønsket om en større fribredde.
