**Indeklimaundersøgelse  
Galgebakken Neder 6,1, 2620 Albertslund**

**SBMI 18186**

**Marts 2014**

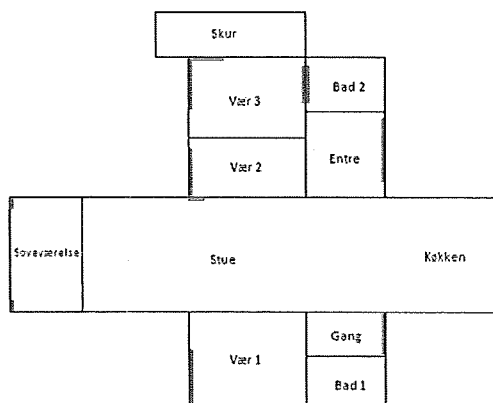
**Figur A.** Registrerede risikozoner for opfugtning i væg eller panel eller mikrosvampevækst i boligen er angivet ved rødt. Dertil er vinduer og yderdøre generelt i boligen udsatte lokaliteter.

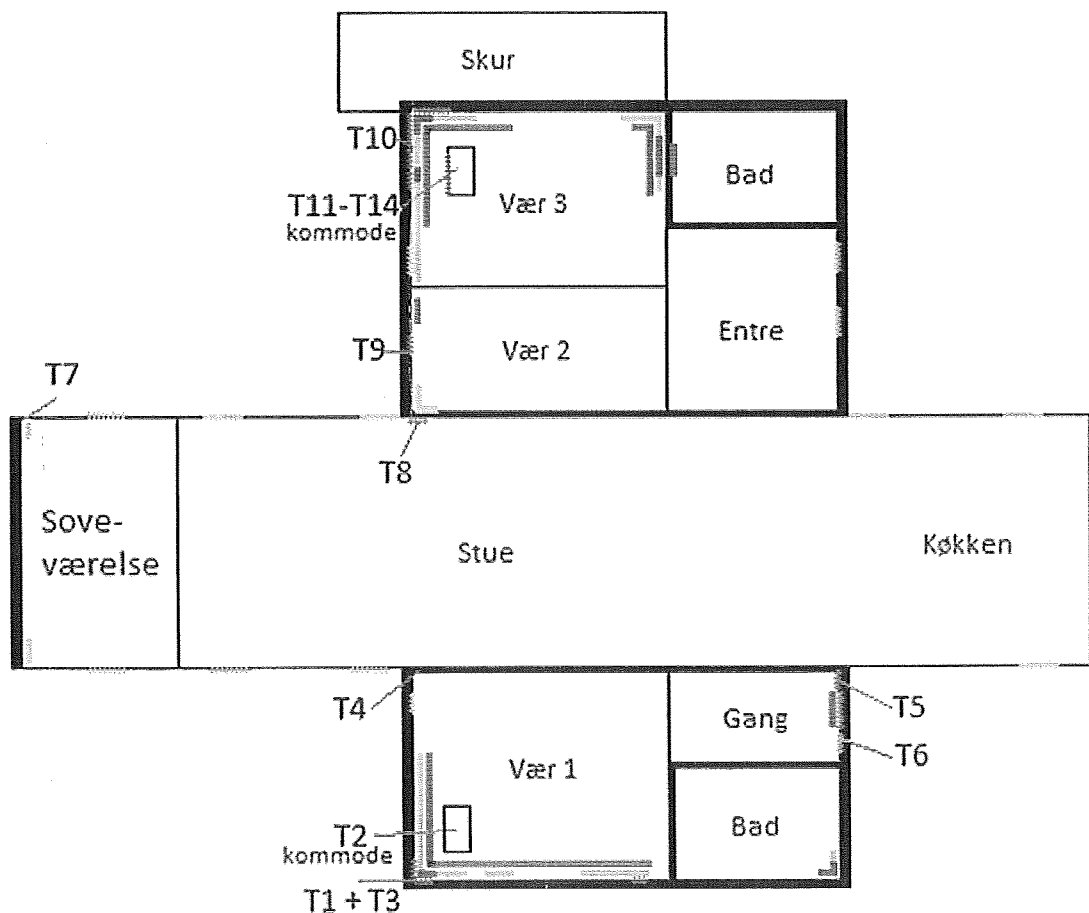
Der kunne generelt måles opfugtning i tunge ydervægshjørner (forneden), og aftegnende fugtniveau med øget afstand til yderhjørne. Fugtniveauer var generelt højest i nedre dele af vægge (0-15 cm) og aftog med højden.

Opfugtning af nedre del af væg i relation til ydervægshjørner (Gann-værdier < 100) blev registreret i værelse 1 og 3 samt badeværelse 1. I værelse 3 målttes også opfugtning i nedre del af væg mod badeværelse. Opfugtning i bruseniche i badeværelse 2 blev tillige registreret (svarende til lokalitet i værelse 3). I værelse 2 målttes lidt forhøjet fugtniveau i yderhjørne mod stue (Gann-værdier på 76-93), ligesom der i soveværelset målttes lidt forhøjet fugtniveau i væghjørne mod nabo (Gann-værdier 87-95).

**Figur 2** Planskitse, Galgebakken Neder 6,1 (ej målfast). Skitse med angivelse af vægtype (tung/let) samt angivelse af lokaliteter med misfarvninger, tapeaftryk (T1-T14), opfugtning i træpaneler samt opfugtning i nedre del af vægge (betydning af farvemærkning er angivet under figuren).

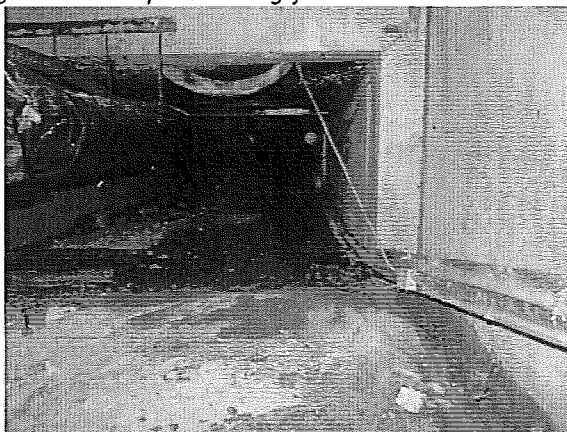
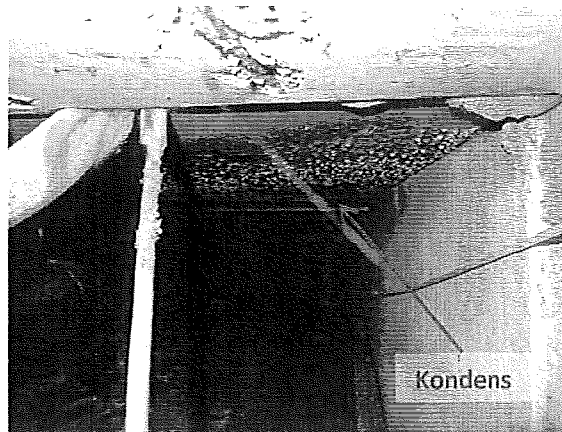
**Fotos 1. Gang i krybekælder under sti. Vue fra krybeklæder under bolig. Kraftig kondens ses i loft under sti, og der ses rust på armeringsjern.**

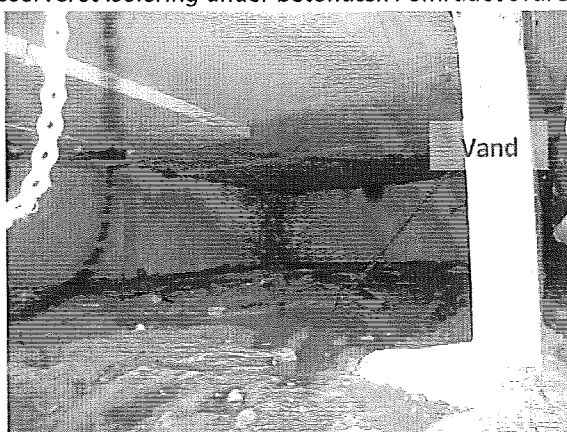
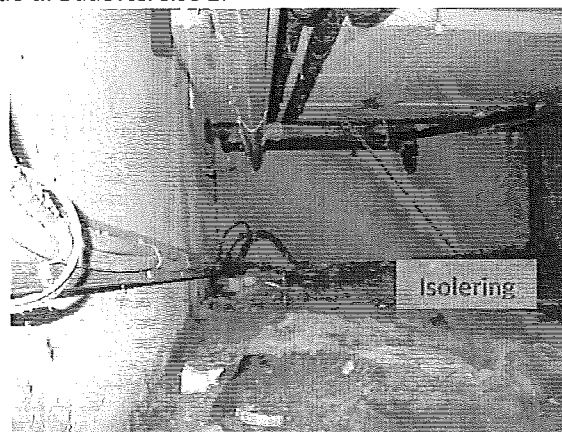
**Fotos 2. Krybekælder under bolig. Under del af huset, A1 samt lidt under stue, sås vand på terræn. Der blev observeret isolering under betondæk i området svarende til Badeværelse 1.**

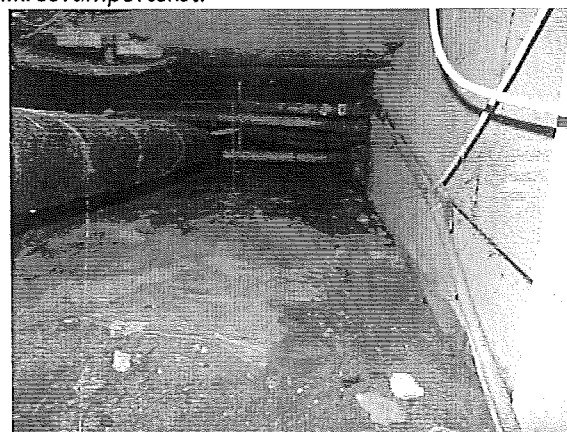
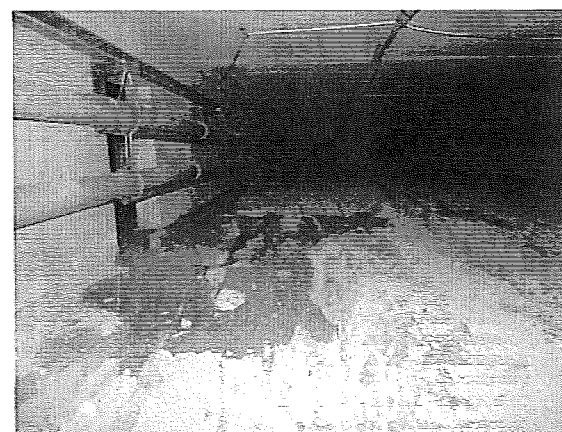
**Fotos 3. Krybekælder under bolig. Der ses plastik på terræn. På sort rørisolering rør sås mulig mikrosvampevækst.**

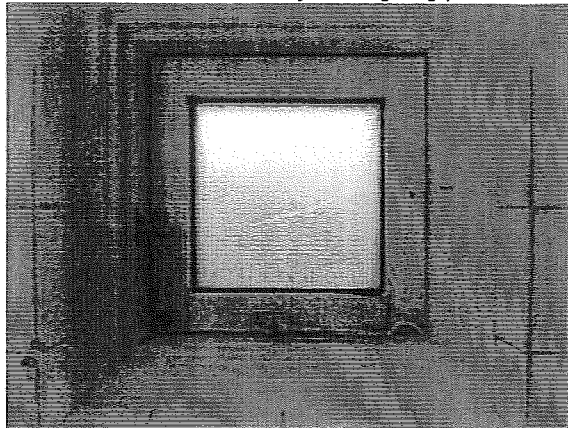
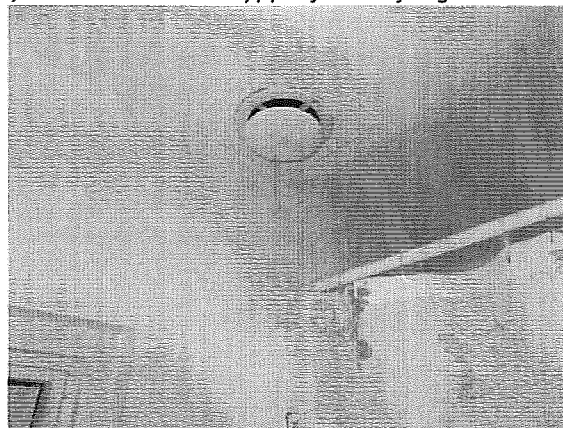
*Badeværelse 1* er renoveret, og de sås fliser på vægge samt gulv. De bløde fuger var misfarvede. Det blev oplyst, at badeværelse 1 blev renoveret pga. sætnings-skader i beton (skillevæg) med deraf følgende opfugtning i væg. Ved undersøgelsen blev tillige registreret et koldt yderhjørne med kondens, der rengøres hyppigt (oplyst ved inspektionen).

**Fotos 4. Badeværelse 1. Misfarvning i og på vindue. Oplyst at lidt kondens drypper fra udluftningskanal.**

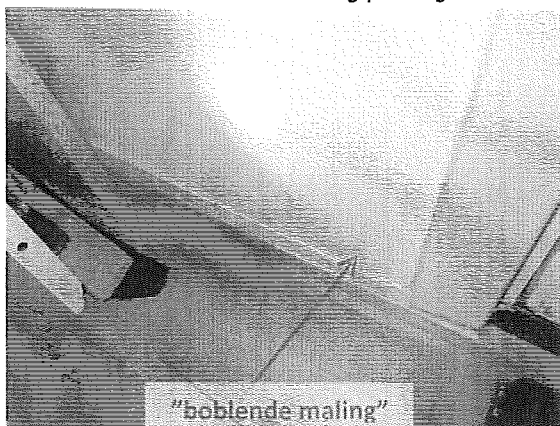
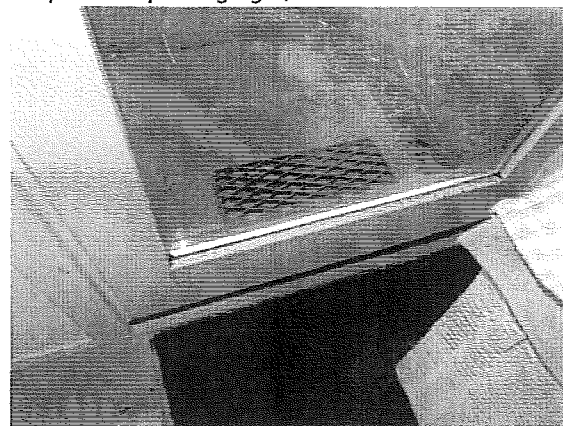
I *entree* sås afskallet maling og misfarvninger på dør- og vinduesramme og karm.

**Fotos 5. Entre. "Boblende" maling på væg samt mikrosvampevækst på væg og dør.**

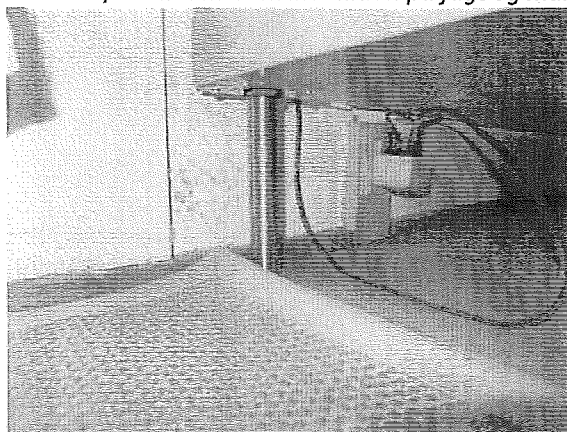
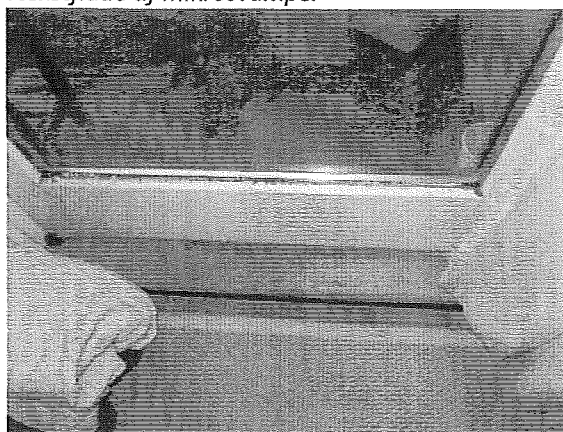
I *stue* blev der observeret synlig vækstflade på væg ved hoveddør. Aftryk verificerede vækstflade af mikrosvampe. Dertil sås fugt og vækstflader i bund af vindues- og dørrammer.

**Fotos 6. Stue. På væg ved hoveddør i stue sås mikrosvampevækst. Vinduer og døre var mørk misfarvet især på ramme-/karmbund som indikation på fugt og mulig vækstflade af mikrosvampe.**

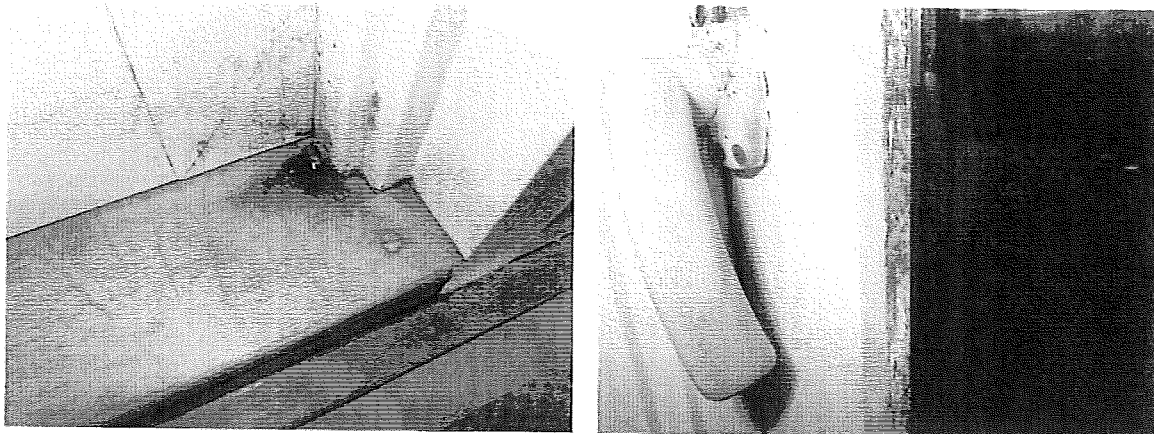
Der blev generelt observeret afskallet maling samt misfarvninger i relation til nedre dele af vinduer og døre. Det observerede indikerer gentagne fugtpåvirkede arealer med potentiale for vækst af mikrosvampe. Tætheden af vækst under ruder er typisk varierende grundet aftørring/rengøring.

**Fotos 7.** Vinduer og døre var generelt sortfarvede på ramme-/karmbund som indikation på fugt og mulig vækstflade af mikrosvampe.

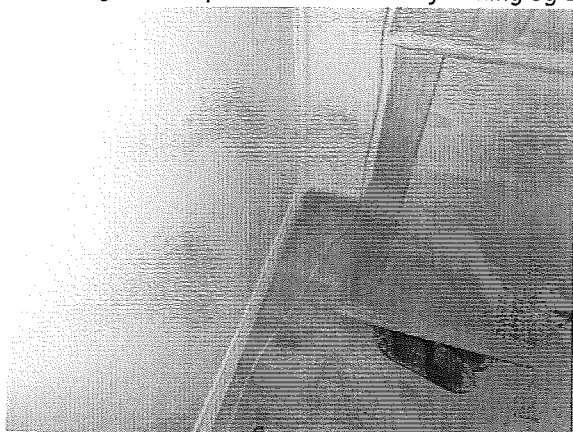
I *soveværelse* (for enden af stuen) blev der observeret fugt på ruder, og bund af vinduesrammer var sortfarvede. Der sås nyere fodlister. Det blev oplyst, at der tidligere har været vækstflader i nedre hjørner ved tung væg mod nabo. Ved nærværende inspektion blev der ikke observeret misfarvninger på vægge, og aftryk kunne ikke påvise vækst på afrenset område.

**Fotos 8.** Soveværelse. Der har tidligere været misfarvning på væg i yderhjørne i soveværelse. På undersøgelsestidspunktet sås ikke misfarvning og der kunne ikke påvises vækst af mikrosvampe.

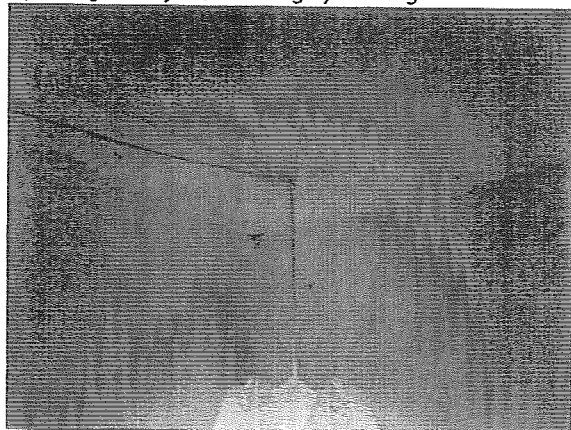
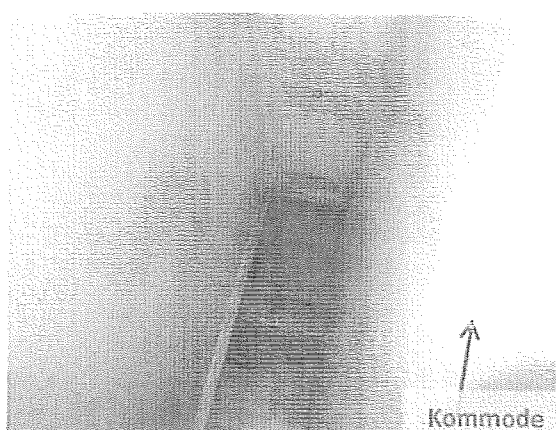
*Værelse 1* fremstod med små synlige misfarvninger ved yderhjørne på nedre del af væg og fodliste samt lidt ved loft. Det blev oplyst, at der tidligere har været problemer med mikrosvampe, og der er følgende malet med silikatmaling. Tapeaftryk påviste vækst af mikrosvampe. Dertil blev observeret afskallet maling og misfarvninger på vinduesramme samt misfarvet bagbeklædning på kommode (kommode stod langs ydervæg). Tapeaftryk verificerede vækst af mikrosvampe på kommode. Der var svag misfarvning på ydervæg bag seng, hvilket dog kunne være slid/støv.

**Fotos 9.** Værelse 1. I værelse 1 sås misfarvninger i yderhjørne, både oppe og nede. Lys belægning og vækst sås på bagside af møbel langs ydervæg.

Kommoder med synlig vækst bør kasseres eller bagbeklædning udskiftes (og skuffer rengøres), da bagbeklædning vurderes vanskelig at afrense tilstrækkeligt for vækstflader og lugt.

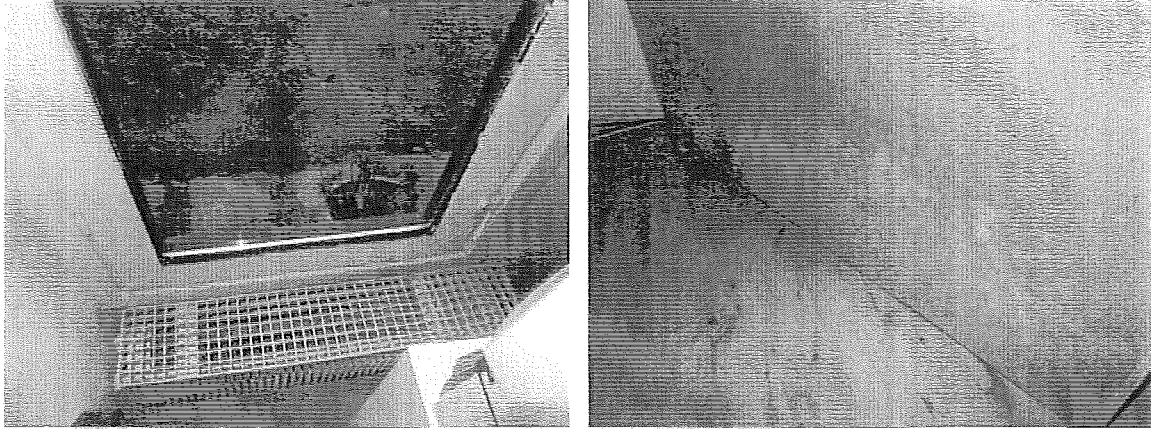
I *værelse 3* var møbler flyttet et stykke ud fra ydervæg grundet synlige misfarvninger på ydervæg og bagside af møbel. Der blev observeret synlige vækstflader langs nedre del af ydervæg primært relateret til yderhjørne samt lidt misfarvning ved loft i yderhjørne. Aftryk på nedre del af væg verificerede vækst af mikrosvampe. Dertil fremstod vindue med afskallet maling og misfarvninger på vinduesramme, og der blev observeret misfarvning på bagbeklædning på kommode. Beboer oplyste, at tøj fra kommode i værelset lugtede, hvorfor der også blev taget aftryk indvendigt i kommoden. Aftryk fra kommoden påviste vækst på bagbeklædning samt bakterier og sparsom vækst på skuffe.

**Fotos 10. Værelse 3.** I værelse 3 sås misfarvning af vinduesramme og afskallet maling efter fugtpåvirkning samt vækstflade på kommodes bagbeklædning.

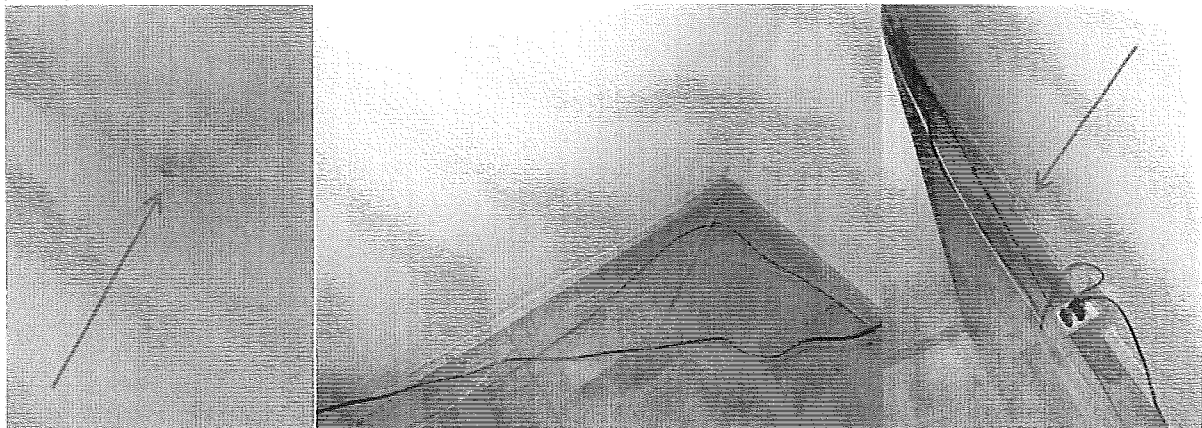
I væg mellem værelse 3 og badeværelse 2 blev der målt opfugtning, som tyder på en utæt konstruktion i badeværelset.

Det kan ikke afvises opfugtning i værelse 3 og badeværelse skyldes indtrængende fugt i konstruktioner.

**Fotos 11. Værelse 3.** I værelse 3 sås misfarvning og vækstflade nederst på væg og ved loft i relation til yderhjørne.

Opfugtning i væg mellem badeværelse og værelse 3 bør undersøges og udbedres.
