**Indeklimaundersøgelse  
Galgebakken Neder 6,1, 2620 Albertslund**

**SBMI 18186**

**Marts 2014**

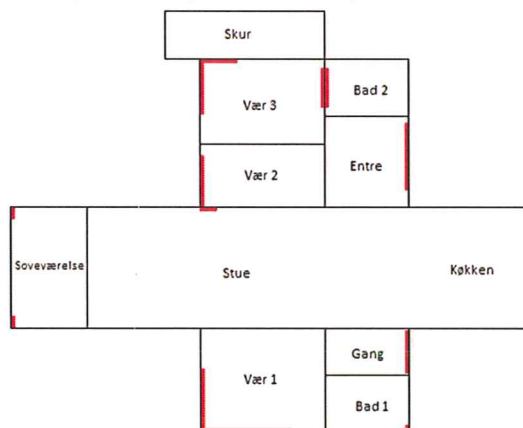
**Figur A.** Registrerede risikozoner for opfugtning i væg eller panel eller mikrosvampevækst i boligen er angivet ved rødt. Dertil er vinduer og yderdøre generelt i boligen udsatte lokaliteter.

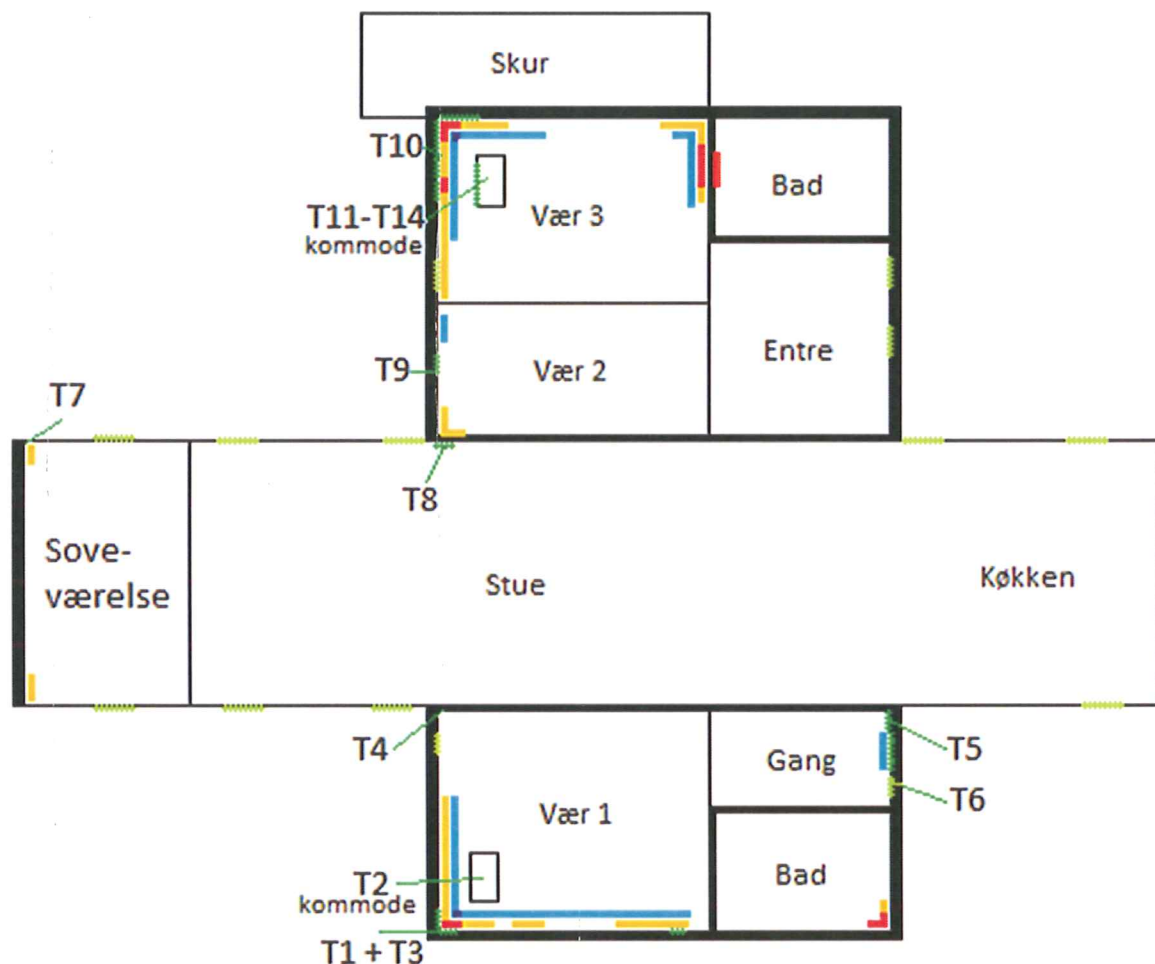
Ved undersøgelsen blev der registreret Gann-værdier på 29-144 i vægge. Der kunne således måles opfugtning enkelte steder i boligen (Gann-værdi >100). Normalområdet for tunge vægge i boligen var Gann-værdi på 50-70.

Der kunne generelt måles opfugtning i tunge ydervægshjørner (forneden), og aftegnende fugtniveau med øget afstand til yderhjørne. Fugtniveauer var generelt højest i nedre dele af vægge (0-15 cm) og aftog med højden.

Opfugtning af nedre del af væg i relation til ydervægshjørner (Gann-værdier < 100) blev registreret i værelse 1 og 3 samt badeværelse 1. I værelse 3 målt også opfugtning i nedre del af væg mod badeværelse. Opfugtning i bruseniche i badeværelse 2 blev tillige registreret (svarende til lokalitet i værelse 3). I værelse 2 målt lidt forhøjet fugtniveau i yderhjørne mod stue (Gann-værdier på 76-93), ligesom der i soveværelset målt lidt forhøjet fugtniveau i væghjørne mod nabo (Gann-værdier 87-95).

**Figur 2** Planskitse, Galgebakken Neder 6,1 (ej målfast). Skitse med angivelse af vægtype (tung/let) samt angivelse af lokaliteter med misfarvninger, tapeaftryk (T1-T14), opfugtning i træpaneler samt opfugtning i nedre del af vægge (betydning af farvemarkering er angivet under figuren).

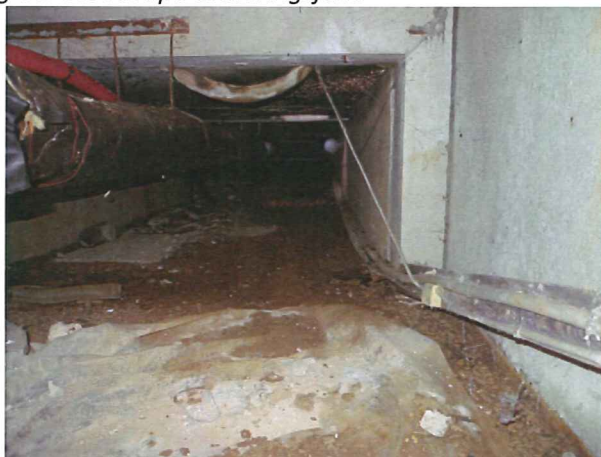
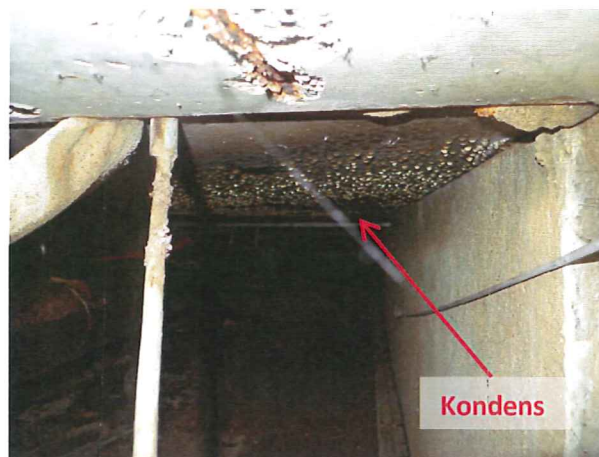
**Fotos 1. Gang i krybekælder under sti.** Vue fra krybekælder under bolig. Kraftig kondens ses i loft under sti, og der ses rust på armeringsjern.

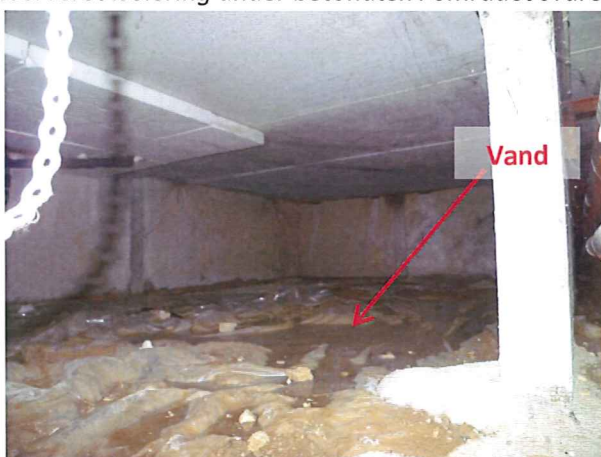
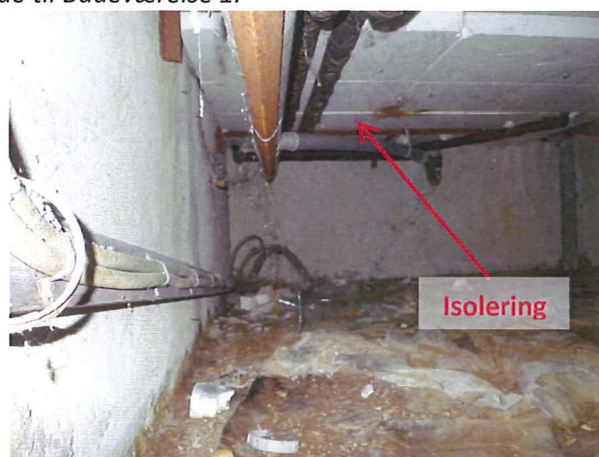
**Fotos 2. Krybekælder under bolig.** Under del af huset, A1 samt lidt under stue, sås vand på terræn. Der blev observeret isolering under betondæk i området svarende til Badeværelse 1.

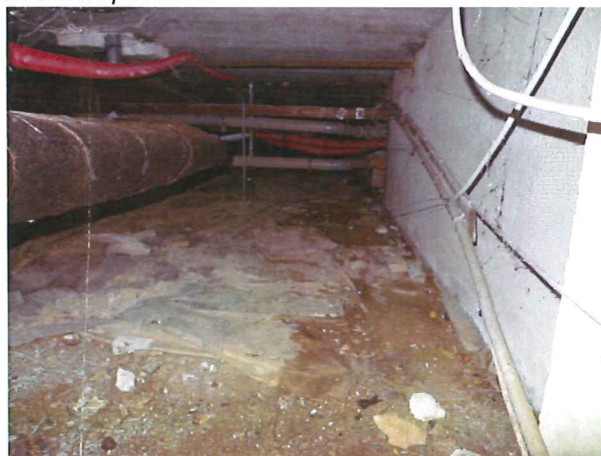
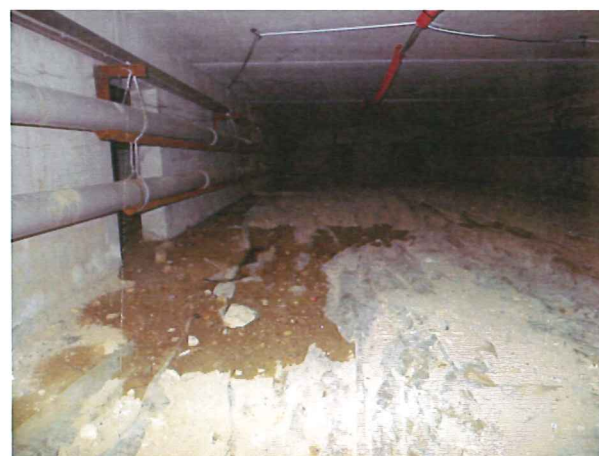
**Fotos 3. Krybekælder under bolig.** Der ses plastik på terræn. På sort rørisolering rør sås mulig mikrosvampevækst.

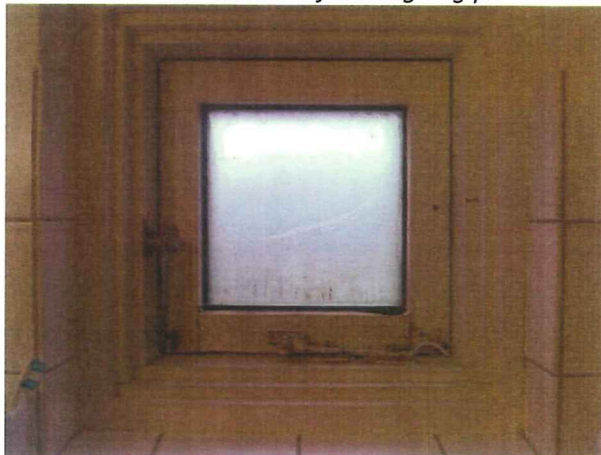
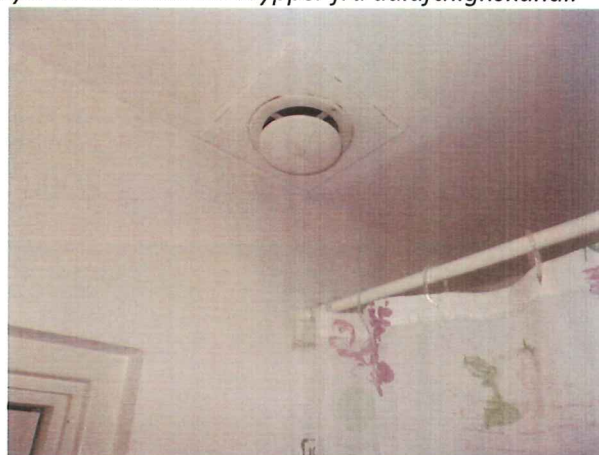
*Badeværelse 1* er renoveret, og de sås fliser på vægge samt gulv. De bløde fuger var misfarvede. Det blev oplyst, at badeværelse 1 blev renoveret pga. sætningsskader i beton (skillevæg) med deraf følgende opfugtning i væg. Ved undersøgelsen blev tillige registreret et koldt yderhjørne med kondens, der rengøres hyppigt (oplyst ved inspektionen).

**Fotos 4. Badeværelse 1. Misfarvning i og på vindue. Oplyst at lidt kondens drypper fra udluftningskanal.**

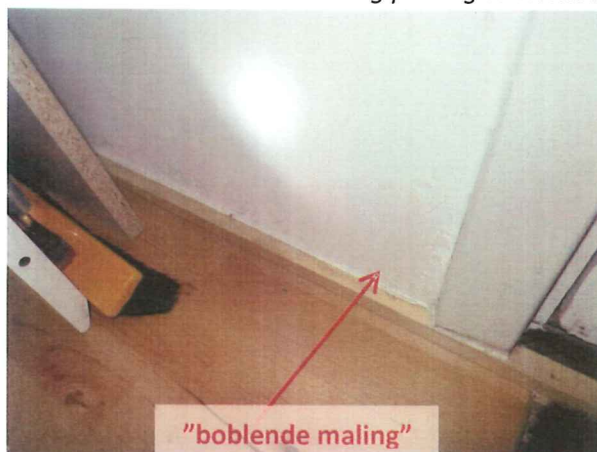
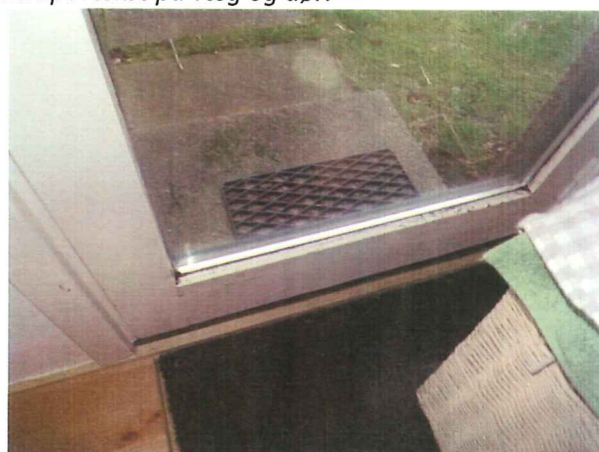
I *entrée* sås afskallet maling og misfarvninger på dør- og vinduesramme og karm.

**Fotos 5. Entre. "Boblende" maling på væg samt mikrosvampevækst på væg og dør.**

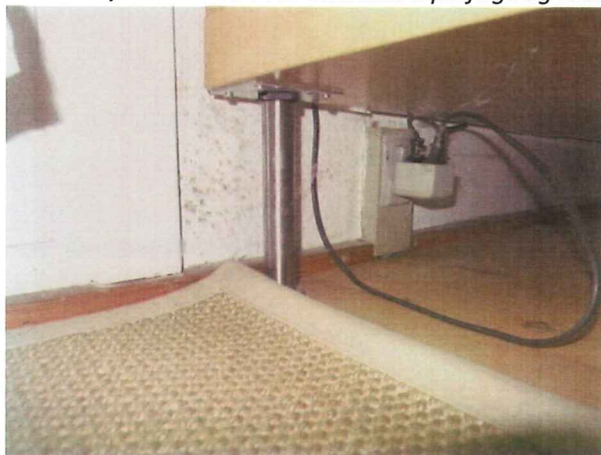
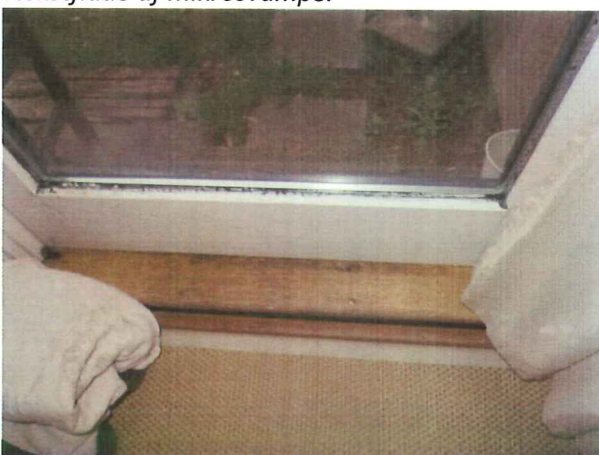
I *stue* blev der observeret synlig vækstflade på væg ved havedør. Aftryk verificerede vækstflade af mikrosvampe. Dertil sås fugt og vækstflader i bund af vindues- og dørrammer.

**Fotos 6. Stue. På væg ved havedør i stue sås mikrosvampevækst. Vinduer og døre var mørk misfarvet især på ramme-/karmbund som indikation på fugt og mulig vækstflade af mikrosvampe.**

På vægge m.v. bør vækstflader af mikrosvampe afrenses og efterfølgende foretages grundig rengøring af hele boligen (inkl. paneler, vindues- og dørkarme), da der er målt forhøjede sporekoncentrationer i hele boligen, uagtet omfang af registrerede vækstflader i det enkelte rum. Rengøring bør ske ved støvsugning (maskine med HEPA-filter) af gulve og aftørring af øvrige flader. Egentlige vækstflader kan supplerende rengøres med desinficerende middel fx Rodalon.

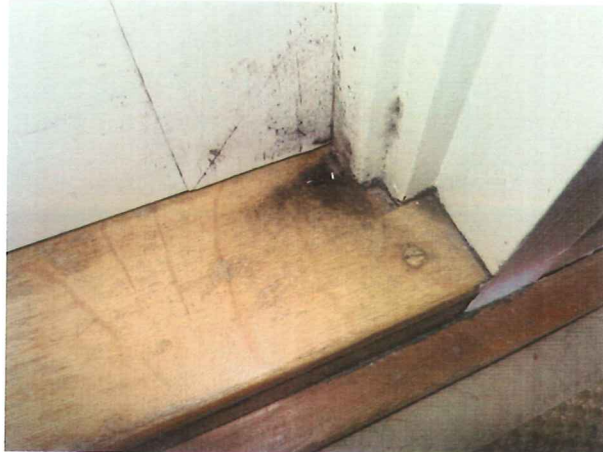
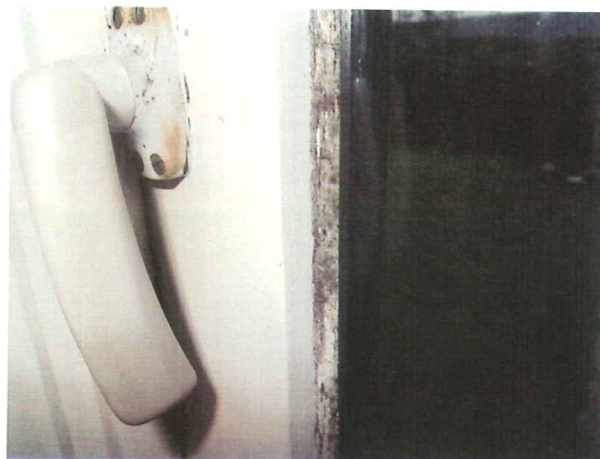
Der blev generelt observeret afskallet maling samt misfarvninger i relation til nedre dele af vinduer og døre. Det observerede indikerer gentagne fugtpåvirkede arealer med potentiale for vækst af mikrosvampe. Tætheden af vækst under ruder er typisk varierende grundet aftørring/rengøring.

**Fotos 7.** Vinduer og døre var generelt sortfarvede på ramme-/karmbund som indikation på fugt og mulig vækstflade af mikrosvampe.

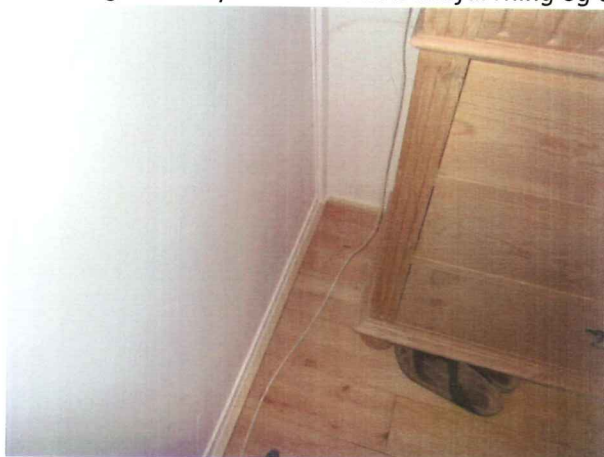
I *soveværelse* (for enden af stuen) blev der observeret fugt på ruder, og bund af vinduesrammer var sortfarvede. Der sås nyere fodlister. Det blev oplyst, at der tidligere har været vækstflader i nedre hjørner ved tung væg mod nabo. Ved nærværende inspektion blev der ikke observeret misfarvninger på vægge, og aftryk kunne ikke påvise vækst på afrenset område.

**Fotos 8. Soveværelse.** Der har tidligere været misfarvning på væg i yderhjørne i soveværelse. På undersøgelsestidspunktet sås ikke misfarvning og der kunne ikke påvises vækst af mikrosvampe.

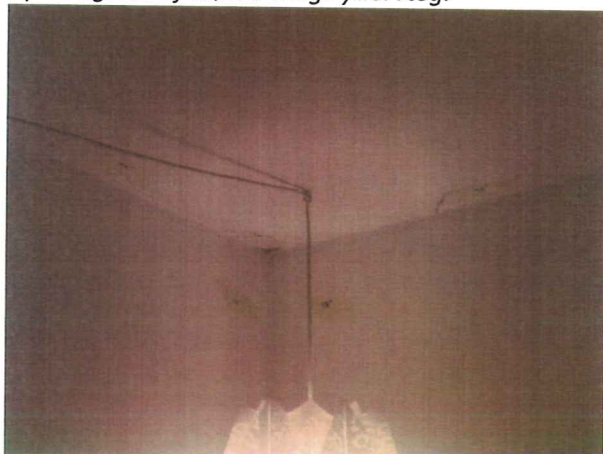
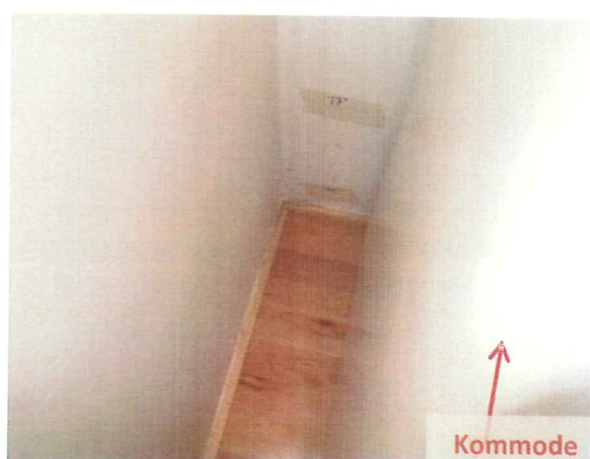
*Værelse 1* fremstod med små synlige misfarvninger ved yderhjørne på nedre del af væg og fodliste samt lidt ved loft. Det blev oplyst, at der tidligere har været problemer med mikrosvampe, og der er følgende malet med silikatmaling. Tapeaftryk påviste vækst af mikrosvampe. Dertil blev observeret afskallet maling og misfarvninger på vinduesramme samt misfarvet bagbeklædning på kommode (kommode stod langs ydervæg). Tapeaftryk verificerede vækst af mikrosvampe på kommode. Der var svag misfarvning på ydervæg bag seng, hvilket dog kunne være slid/støv.

**Fotos 9. Værelse 1.** I værelse 1 sås misfarvninger i yderhjørne, både oppe og nede. Lys belægning og vækst sås på bagside af møbel langs ydervæg.

Kommoder med synlig vækst bør kasseres eller bagbeklædning udskiftes (og skuffer rengøres), da bagbeklædning vurderes vanskelig at afrense tilstrækkeligt for vækstflader og lugt.

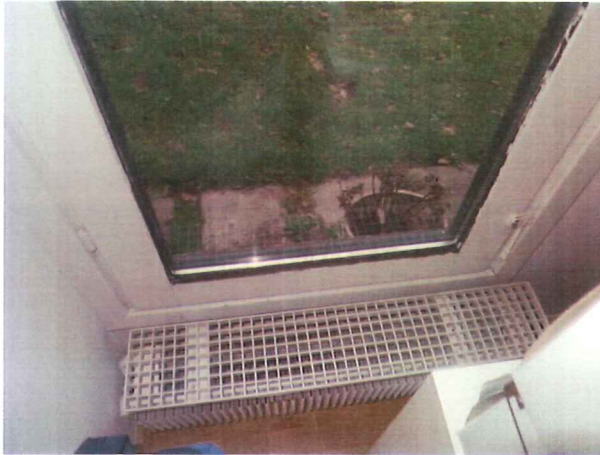
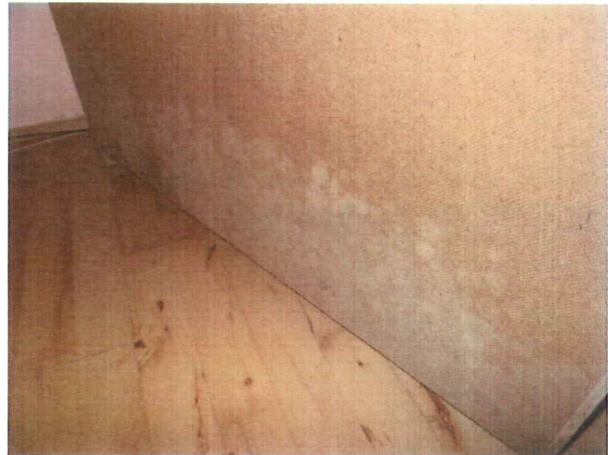
I *værelse 3* var møbler flyttet et stykke ud fra ydervæg grundet synlige misfarvninger på ydervæg og bagside af møbel. Der blev observeret synlige vækstflader langs nedre del af ydervæg primært relateret til yderhjørne samt lidt misfarvning ved loft i yderhjørne. Aftryk på nedre del af væg verificerede vækst af mikrosvampe. Dertil fremstod vindue med afskallet maling og misfarvninger på vinduesramme, og der blev observeret misfarvning på bagbeklædning på kommode. Beboer oplyste, at tøj fra kommode i værelset lugtede, hvorfor der også blev taget aftryk indvendigt i kommoden. Aftryk fra kommoden påviste vækst på bagbeklædning samt bakterier og sparsom vækst på skuffe.

**Fotos 10. Værelse 3.** I værelse 3 sås misfarvning af vinduesramme og afskallet maling efter fugtpåvirkning samt vækstflade på kommodes bagbeklædning.

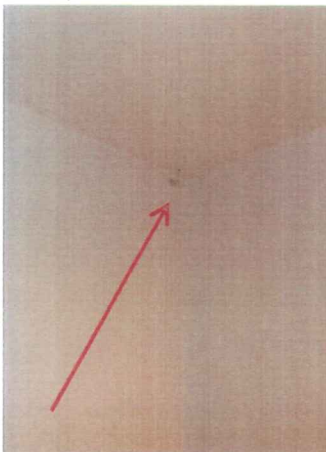
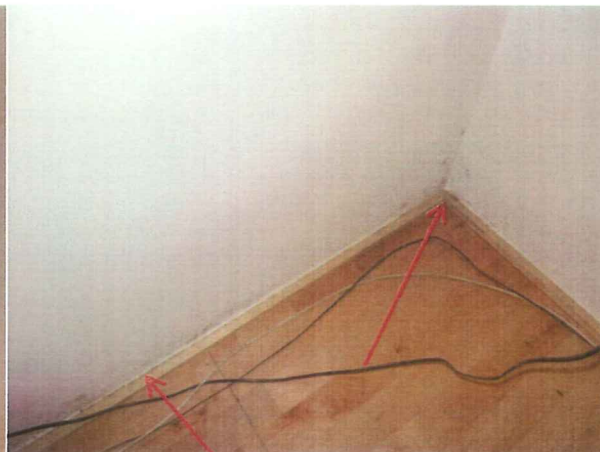
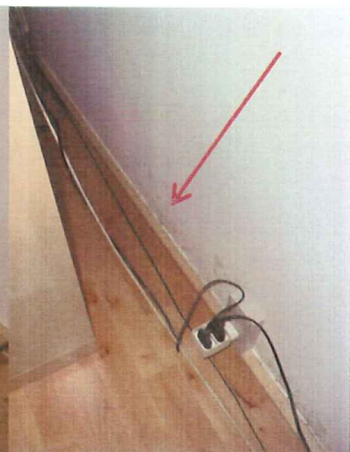
Det kan ikke afvises opfugtning i værelse 3 og badeværelse skyldes indtrængende fugt i konstruktioner.

**Fotos 11. Værelse 3.** I værelse 3 sås misfarvning og vækstflade nederst på væg og ved loft i relation til yderhjørne.

Opfugtning i væg mellem badeværelse og værelse 3 bør undersøges og udbedres.
