Fugttekniske undersøgelser

i 5 lejemål

BO-VEST, afdeling Galgebakken

30. september 2016

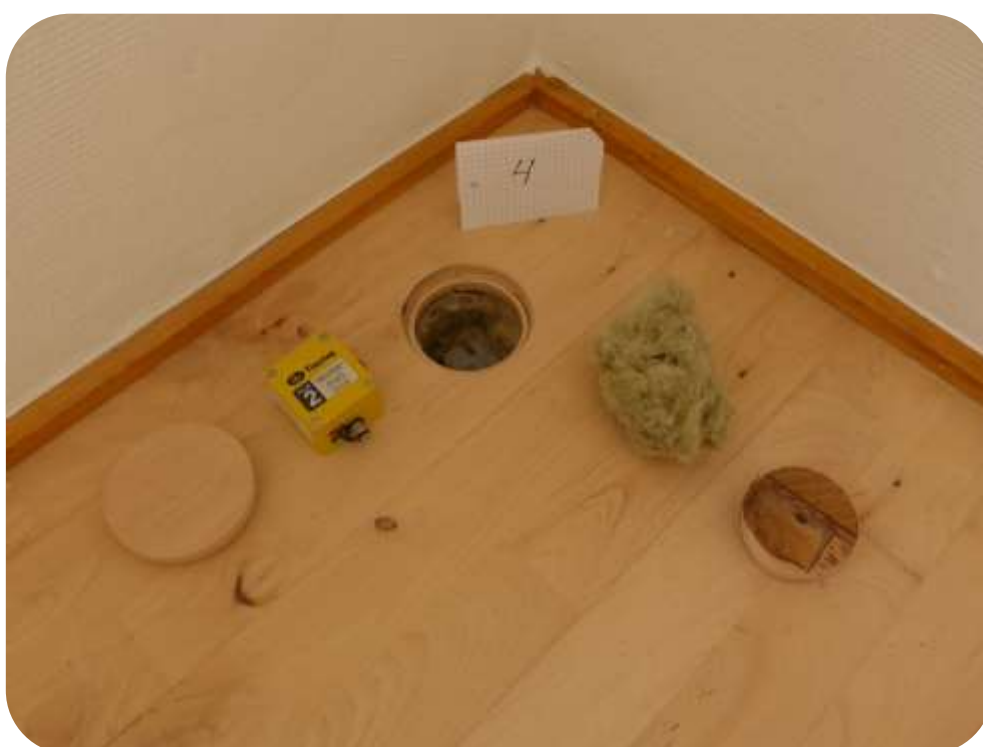
Forsidebillede: Hultagning i gulv samt fugtlogger, Galgebakken, Skrænt 3,5.
