GEO

Galgebakken. Vand i krybekældre

Status på undersøgelser og tiltag

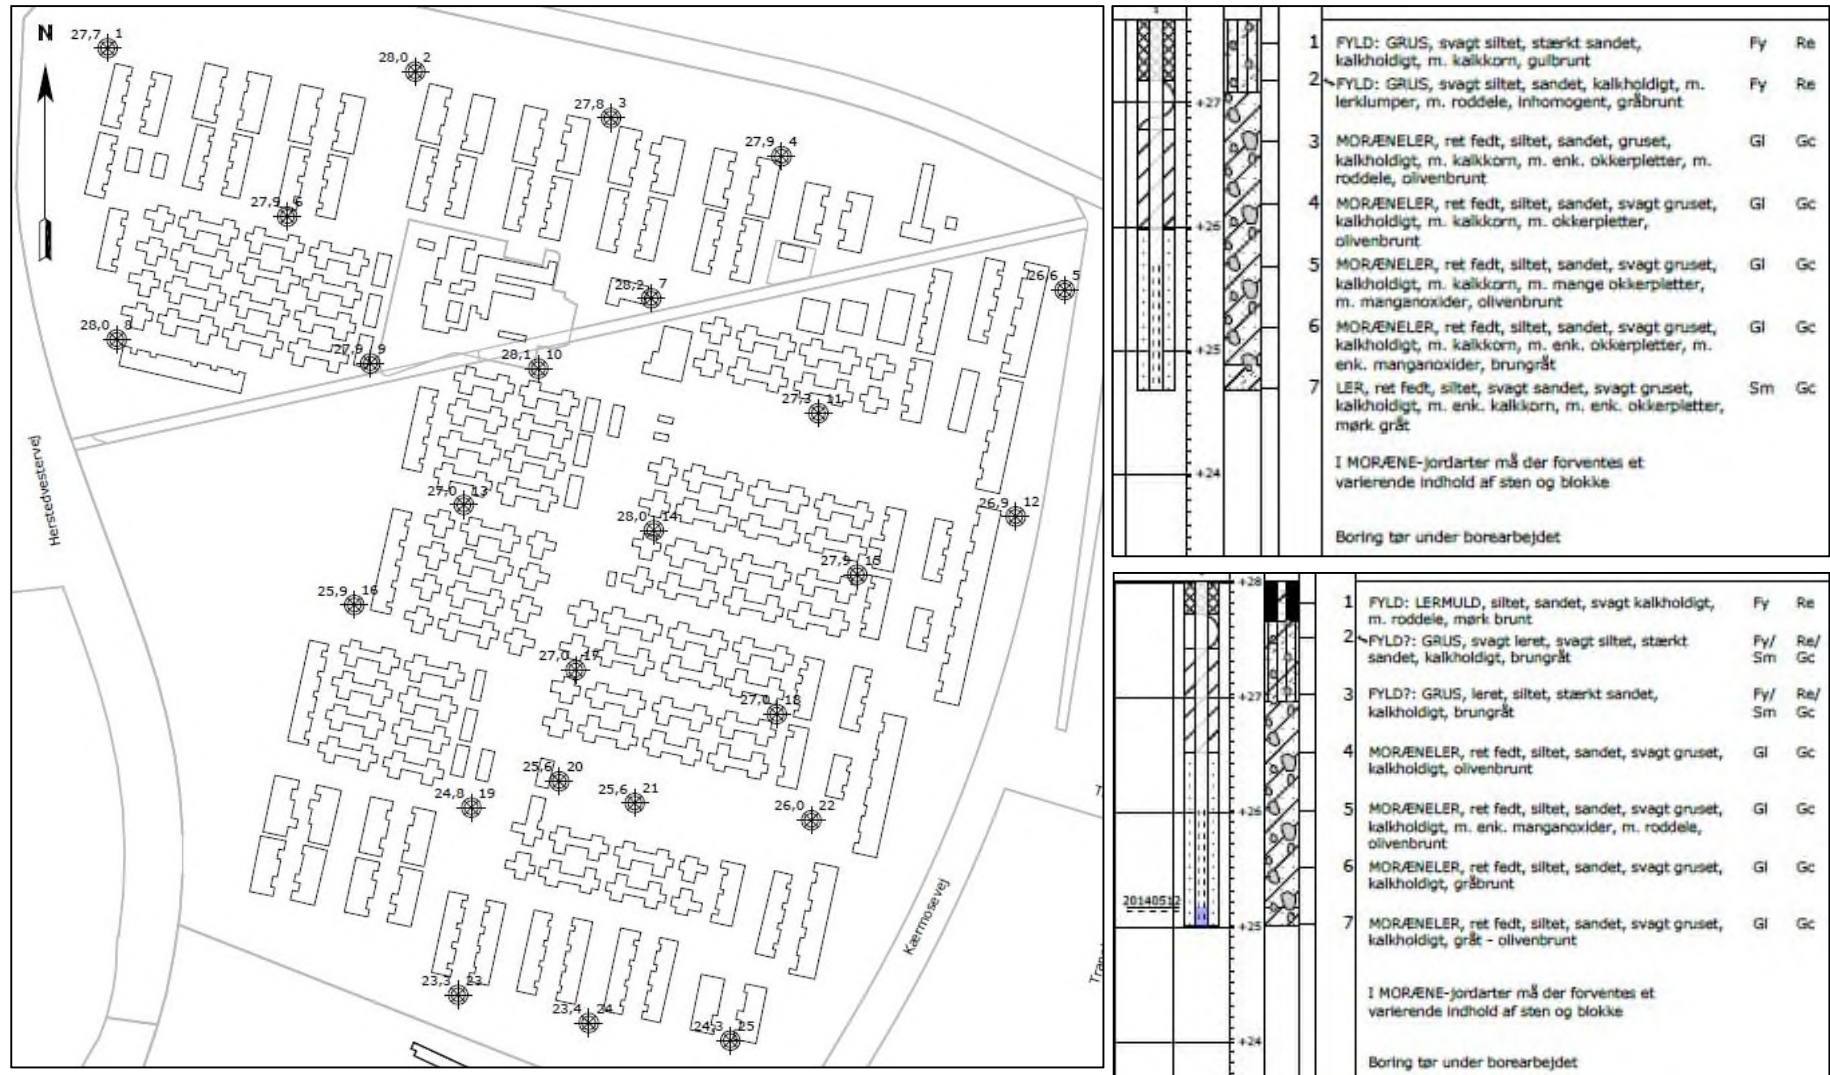
Boring	Vandspejl (meter u. terræn)	Vandspejlskote (DVR90)
B1	> 3,0 (Tør) *	< -24,7 (Tør) *
B2	2,8	+25,2
B3	2,9	+24,9
B4	2,7	+25,2
B5	> 3,0 (Tør)	< +23,6 (Tør)
B6	> 3,0 (Tør)	< +25,9 (Tør)
B7	2,0	+26,2
B8	> 3,0 (Tør)	< +25,0 (Tør)
B9	2,8	+25,2
B10	2,3	+25,7
B11	> 3,0 (Tør)	< +24,3 (Tør)
B12	> 3,0 (Tør)	< +23,9 (Tør)
B13	2,6	+24,4
B14	2,3	+25,7
B15	> +3,0 (Tør)	< +24,9 (Tør)
B16	2,6	+23,4
B17	2,6	+24,4
B18	> 3,0 (Tør)	< +24,0 (Tør)
B19	2,5	+22,3
B20	1,2	+24,4
B21	> 3,0 (Tør) *	< +23,6 (Tør) *
B22	> 3,0 (Tør) *	< +23,0 (Tør) *
B23	> 3,0 (Tør)	< +20,3 (Tør)
B24	> 3,0 (Tør)	< +20,4 (Tør)
B25	> 3,0 (Tør)	< +21,4 (Tør)

Som det fremgår har der kun kunnet registreres et vandspejl i boring 20, som ligger forholdsvis højt og formodentligt over overside af rå-jord i krybekælder. I de øvrige boringer har vandspejlet kunnet registreres > 2,0 m under terræn, hvilket vurderes at være min. 0,5 á 1,0 m under rå-jord i krybekælder.

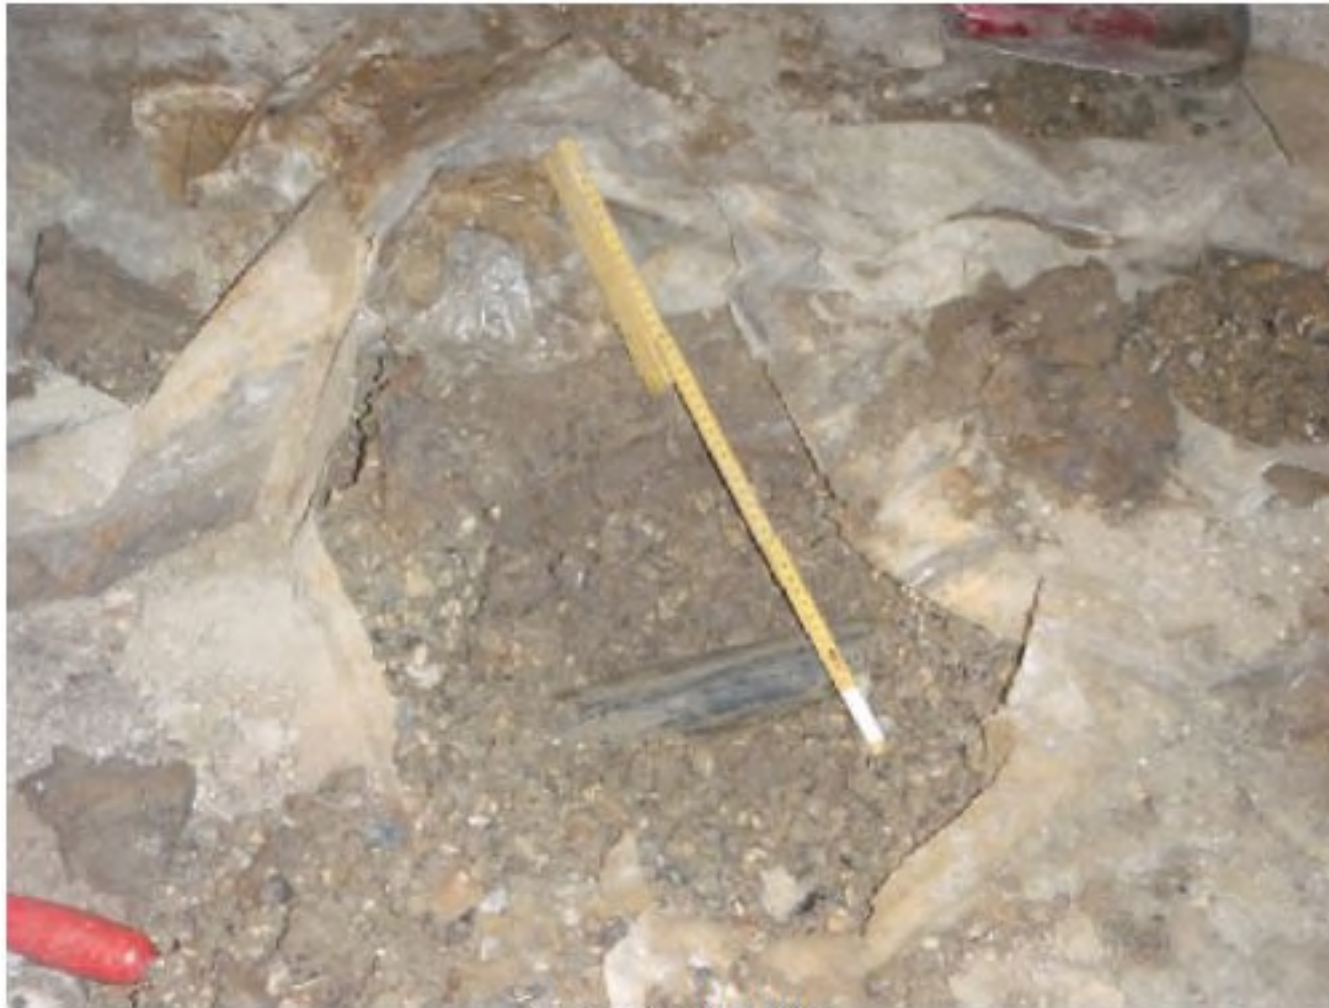
Neder 6-1(8).JPG
07-05-2014

Der er truffet drænrør (Ø60 mm) ca. 0,35 – 0,45 m under overside af råjordsplanum i de 5 undersøgte krybekældre. Rørene, der er benyttet, er ikke traditionelle drænrør og ikke fuldslidsede. Hullerne i rørene er fyldt med ler . Ligeledes er filtermaterialet stedvis fyldt med ler.

Bliver disse dræn ikke fjernet/afproppet vil der kunne være risiko for tilbageløb udefra ind i krybekældrene og dermed fortsat være risiko for fugtproblemer.

1. Regnvandsnettet undersøges og evt. flaskehalse udbedres med lokale større rør.
Dimensioneres til min. 50 års hændelse
2. Eksisterende dræn fjernes/afproppes og plasticmembraner fjernes
3. Alle huse forsynes med omfangsdræn m. brønde m. mulighed for rensning og inspektion af drænene.
4. Brønde forsynes med kontraventiler så vand ikke kan løbe tilbage i systemet
