**Vridsløselille Andelsboligforening**

**Afdeling 9, Galgebakken**

**TEKNISKE UNDERSØGELSER**

**Undersøgelsesrapport**

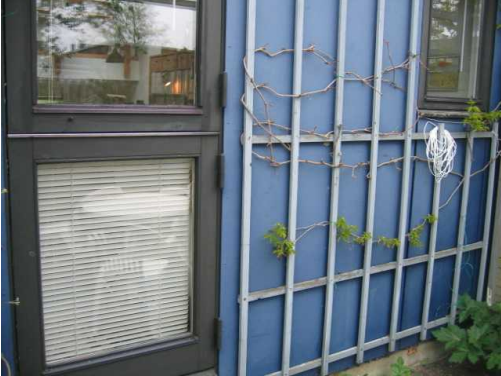
| <b>Undersøgelsesresultater</b><br><b>Boligtype A</b> | | |
|---|---|---|
| A0.1. | <b>Skadestyper:</b><br>Algevækst og slidt/nedbrudt overfladebehandling.<br>Algevækst forekommer primært i forbindelse med bevoksninger op ad facaden, idet facadebeplantning hindrer udtørring af facaden. | 74% |

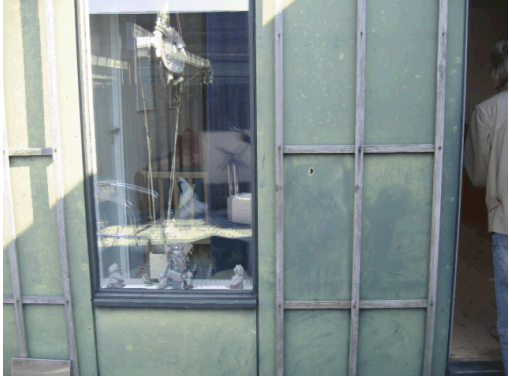
| <b>Undersøgelsesresultater</b><br><b>Boligtype A</b> | | |
|---|---|---|
| A0.2. | Defekte/beskadigede facadeplader.<br>Eternitplader er følsomme overfor stød, og der opstår således let skader. | 12% |

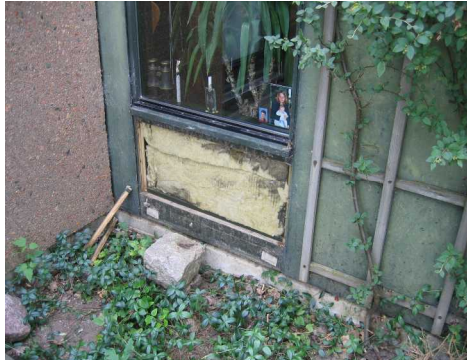
Skade A1

| Fotoeksempler, visuelle registreringer: | | | |
|---|---|---|---|
| A1. | Misfarvning af isolering, som følge af utætheder langs kanterne på vindspærreplader af internit. Uafhængig af placering på facader. | | 100% |

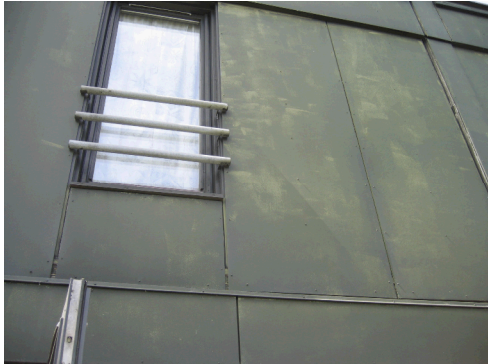
| Undersøgelsesresultater<br>Boligtype B og C | | |
|---|---|---|
| BC0.1. | <b>Skadestyper:</b><br>Algevækst og slid og nedbrudt overfladebehandling. Som A. | B: 71%<br>C: 27% |

| <p>Skade BC0.1, BC0.2 og BC0.3 vurderes ikke som byggeskade. Udtrækning af søm vurderes at skyldes fugt- og temperaturbetingede bevægelser i plader og lægteunderlag. Beklædning på 1. sal er mest eksponeret for vejrligets påvirkninger, og vil derfor have de største bevægelser.</p> <p>Skade BC1, BC3, BC6 og BC7 kan medføre direkte trækgener i boligen, og ved træk gennem samlinger i vægkonstruktionen og under døre, kan der i kolde perioder ske lokal nedkøling på den indvendige side. Dermed er der risiko for kondens og skimmelvækst, foruden komfortgener og øget varmetab.</p> <p>Skade BC4 – BC5 medfører også risiko for kolde partier på de indvendige vægge. Varmetabet vil desuden være forøget</p> | | | | | |

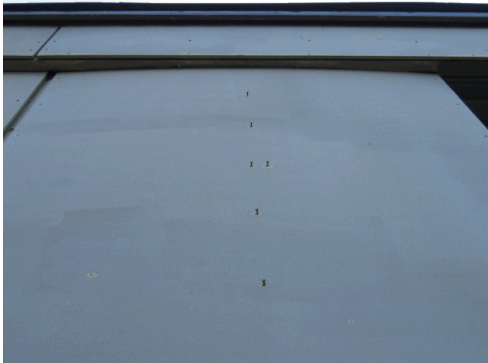
| Undersøgelsesresultater<br>Boligtype B og C | | |
|---|---|---|
| BC0.3 | Facadesøm arbejder sig ud, som følge af fugt- og temperaturrelaterede bevægelser i plader og lægteunderlag.<br>Primært haveside, 1. sal.<br>Facadeplader buler ud. | B: 71%<br>C: 91% |

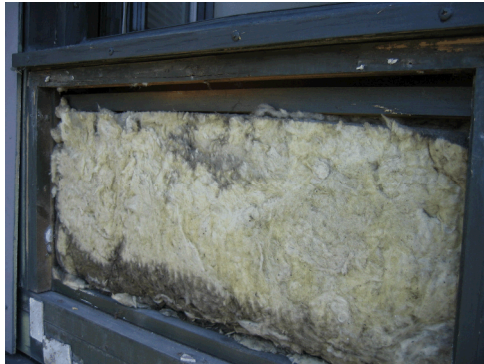
Skade BC1

| Undersøgelsesresultater<br>Boligtype B og C | | |
|---|---|---|
| BC1. | <b>Skadestyper:</b><br>Misfarvning af isolering, som følge af utætheder langs kanterne på vindspærreplader af internit. Uafhængig af placering på facader. | B: 100%<br>C: 100% |

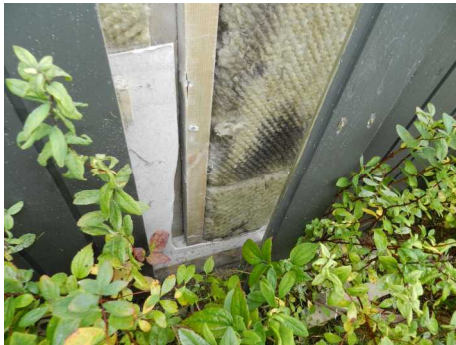
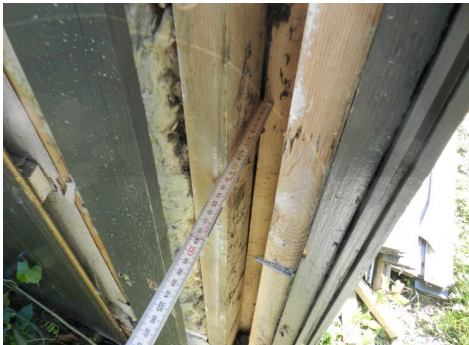
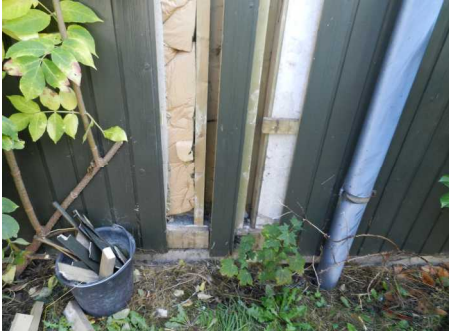
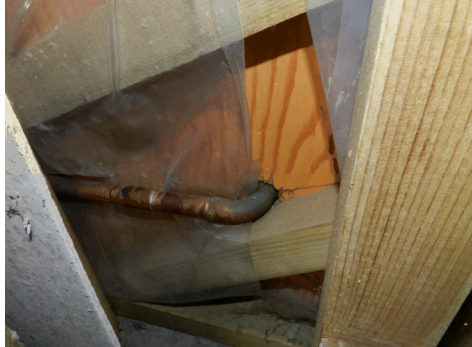
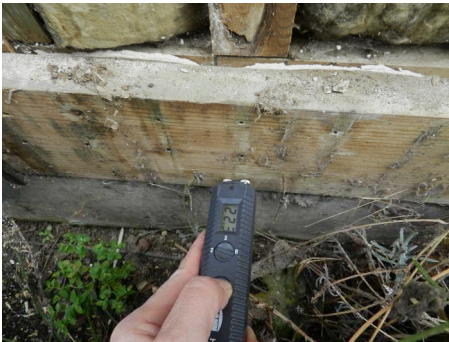
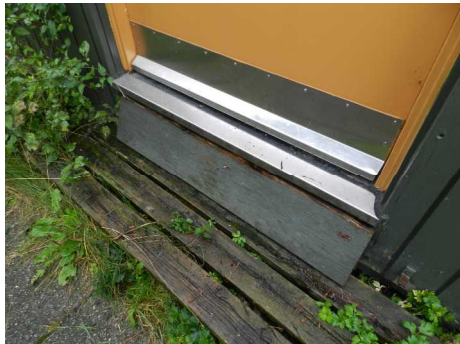
| <div>Vurdering:</div> <p>Skade D0.1 vurderes ikke som byggeskade.</p> <p>Skade D1, D2, D3 og D4 kan medføre direkte trækgener og afkølede vægpartier i boligen, med følgende risiko for skimmelvækst, foruden komfortgener og øget varmetab. Defekt/utæt dampspærre kan medføre opfugtning af konstruktionen og risiko for skimmelsvamp, trænedbrydende svamp.</p> <p>Skade D5 og D6 medfører risiko for nedbrydning af rem/lægte samt facadebrædder. Trykimprægneret kvalitet er årsag til at træet ikke er nedbrudt nu.</p> | | | | | |

| <div>Anbefaling:</div> <p>Efterisolering, eftergåelse af dampspærre og ny facadebeklædning som eksisterende.</p> | | | | | |

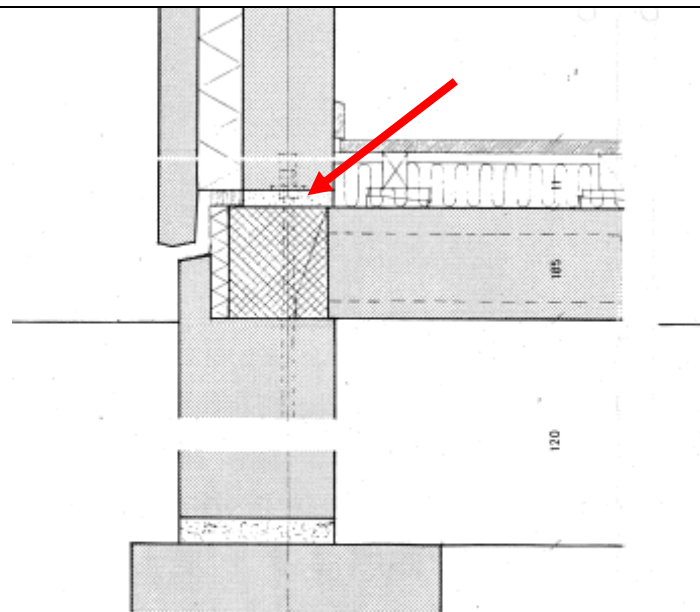
LODRET SNIT H  
I 28CM TUNG YDERVÆG

Driften har det seneste år konstateret, at der enkelte steder er rådne trækiler fra opførelsen, mellem fundament og betonfacadeelementer., med placering som markeret med den røde pil på nedenstående figur.

Man har ikke i alle tilfælde fjernet kilerne og/eller efterfyldt hullerne fra dem. Nogle steder sidder kilen der endnu, og er rådden, og trækker fugt udefra og ind. Andre steder er den væk, og har efterladt direkte hul til det fri, dvs. med direkte træk, og et stort lokalt varmetab med øget risiko for lokal nedkøling af de omgivende overflader, med skimmelvækst til følge. Endvidere er der adgang for skadedyr.

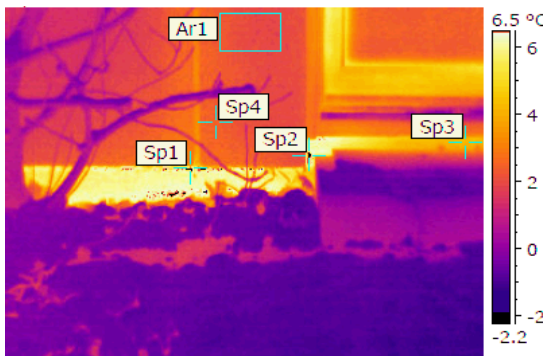
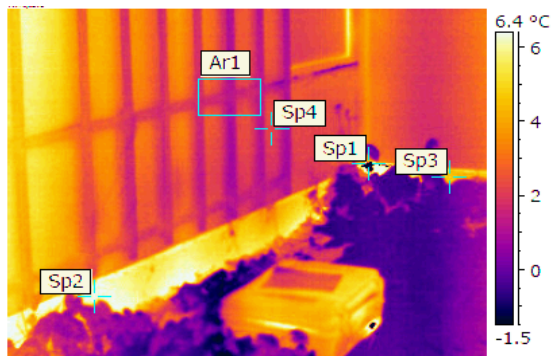
| <p>Varmetransport gennem betonsokkel, tung facade.</p> | <p>Varmetransport gennem betonsokkel, let facade.</p> | |
| <p>Afkøling ved gulv/væg let facade.</p> | <p>Afkøling ved gulv/væg tung facade.</p> | |
| <p>Torv 3-17A – Kile under facadeelement.</p> | <p>Over 7-8A – Hul under facadeelement</p> | |

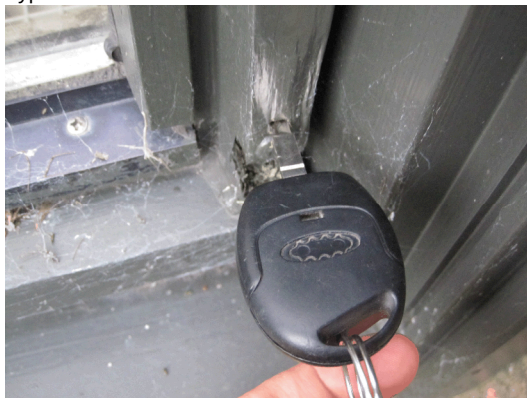
Skade 1 – nedbrudt træværk  
Type 10.

Skadetype 1 opstår som følge af vejrligets påvirkning, som almindeligt vedligeholdelsesbehov, og er ikke et byggeskade.

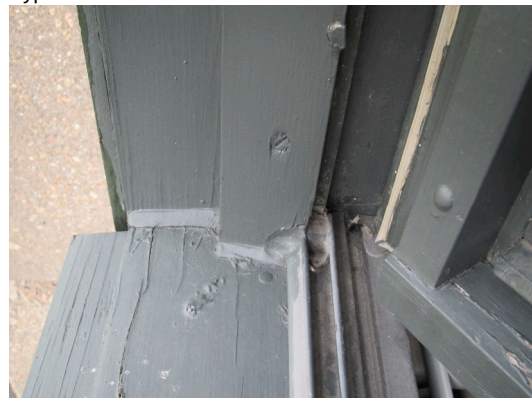
Skade 1 – fugetætning ved samling i karm/bundstykke .  
Type 12.

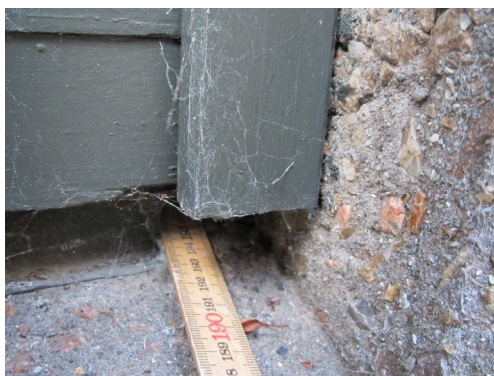
Skade 1 – bundfuge defekt. Type 11.

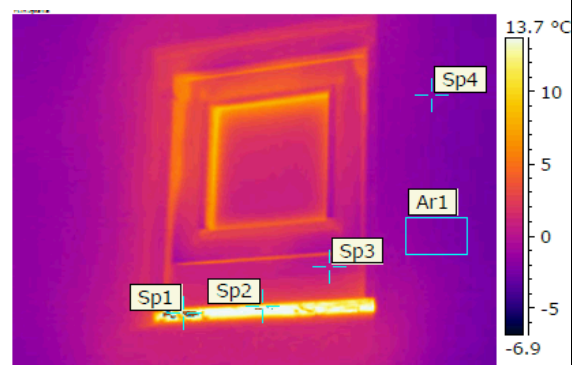
Skade 1 – bundfuge defekt. Varmetab fra defket  
bundfuge. Type 11.

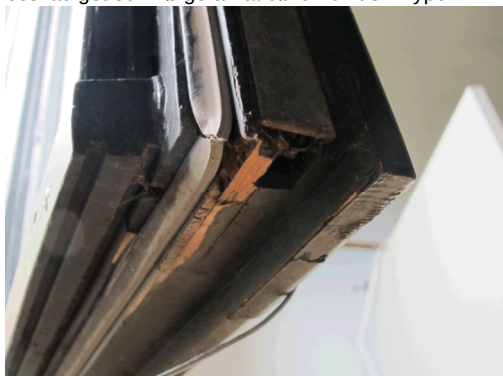
Skade 2 – underside af ramme, og tætningsliste, er  
beskadiget som følge af at døren binder. Type 12.

Skadetype 2 og 3 er forårsaget af vinduernes og dørenes konstruktive forhold. Vindues- og dørkonstruktionerne vurderes som byggeskade, da de ved almindelig brug generelt har vist sig uholdbare. Konstruktionerne, og for type 10 og 12's vedkommende også hængseltypen, medfører at rammer i alle typer begynder at hænge, og derved at tæthed og funktion forringes. Endvidere sikrer lukkemekanismer ikke i tilstrækkelig grad den nødvendige trækraft. Den forringede tilstand medfører varmetab, samt gener for beboerne, herunder komfort- og indeklimamæssigt.

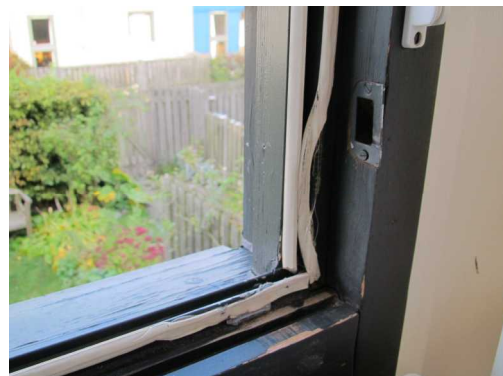
Skade 2 – beskadiget tætningsliste. Type 10.

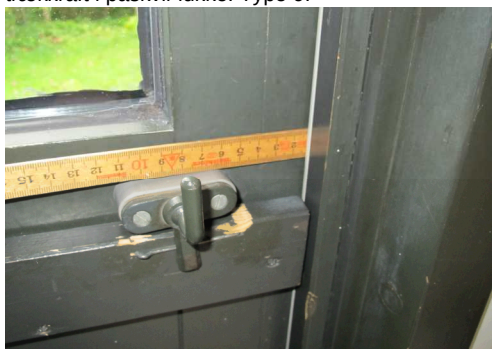
Skade 3 – mangelfuld tætning som følge af ringe trækraft i paskvil-lukke. Type 9.

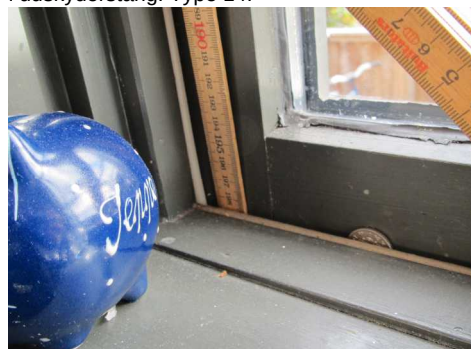
Skade 3 - mangelfuld tætning som følge af ringe trækraft i udskyderstang. Type 14.

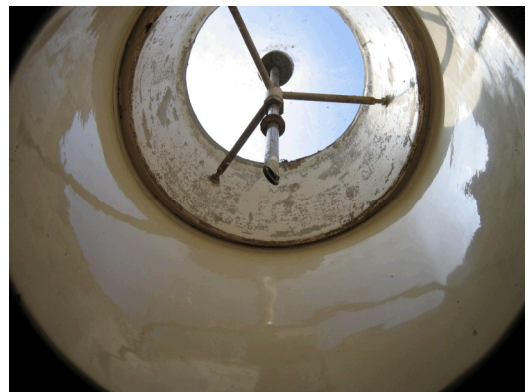
Kuppelovenlys, bad II (B) med kondens og skimmel

Ovenlyskuplernes konstruktion vurderes som byggeskade, da de ved almindelig brug har vist

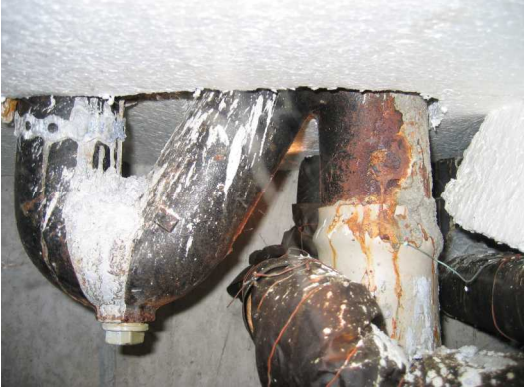
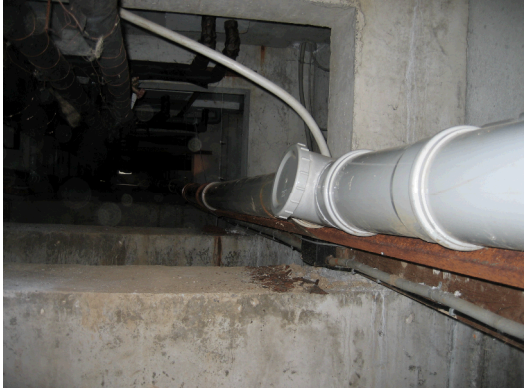
| Undersøgelsesresultater<br>Boligtype A, B, C, D | | |
|---|---|---|
| <b>Registreringer:</b><br>- Visuelle undersøgelser<br><br>1.<br><br>2. | <b>Skadestyper:</b><br><br><b>Afløbsinstallationer i krybekælder</b><br><br>Enkelte steder ses udblomstringer på støbejernsrør fra gulvafløb i bad.<br><br>Liggende plastrør har flere steder lunger – medfører på længere sigt risiko for tilstopning.<br>Enkelte steder er der tydelig kloaklugt – mulige små utætheder i afløbene, dog ingen observeret. | <b>Omfang af besigtiget:</b><br><br><br><br><br><br><br><br><br><br>ikke optalt |

| <p>Tærede vandlåse/gulvafløb indikerer at levetiden er tæt på opnået. Ved utætheder kan der ske følgeskader på betondæk samt i krybekælder. Endvidere er udbedring vanskeliggjort af placeringen. Det vurderes derfor at en del af omkostningerne hertil kan betragtes som mopretningsarbejder.</p> <p>Lunker og bagfald på liggende afløbsledninger kan medføre lugtgener smat risiko for tilstopning. Ledningerne er udlagt med ringe fald, og dermed med risiko for at der dannes lunger. Det vurderes derfor at en del af omkostningerne hertil kan betragtes som opretningsarbejder</p> | | | | | |

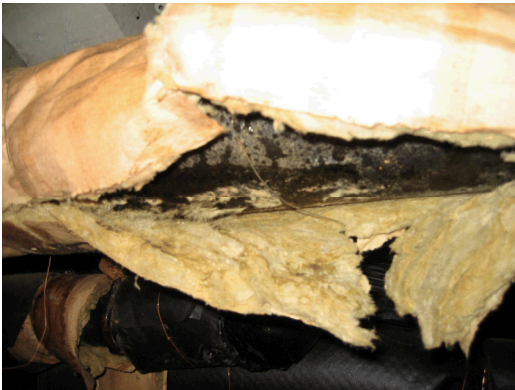
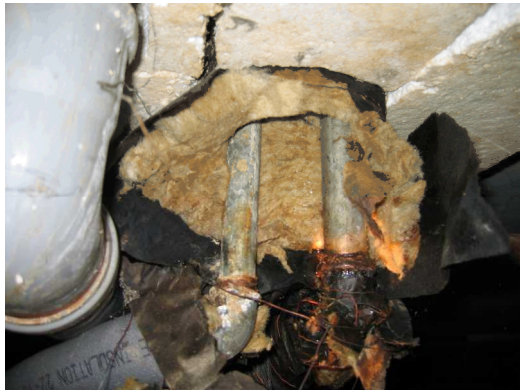
| <b>Undersøgelsesresultater</b><br><b>Boligtype A, B, C, D</b> | | |
|---|---|---|
| <b>Registreringer:</b><br>- Visuelle undersøgelser<br><br>1.<br><br>2. | <b>Skadestyper:</b><br><br><b>Vandinstallationer i krybekælder</b><br><br>Kondensering på uisolerede ventiler, og hvor rørisolering er mangelfuld. Kondensering sker primært på koldt vandsrør. Hvor der er kondens er der opfugtning under isolering, og korrosion på røret.<br><br>Enkelte utætheder på hovedledning for koldt vand, samt ved opføring af koldt- og varmt vand gennem krybekælder dæk.<br><br>Det bemærkes, at driften og byggeudvalget oplyser om jævnlige driftstop på varmeanlæg, som følge af akut opståede skader. | <b>Omfang af besigtiget:</b><br><br><br><br><br><br><br><br><br><br>ikke optalt |

| Fotoeksempler, visuelle registreringer: | | | | | |
|---|---|---|---|---|---|
| <p>Generelt kun få synlige skader i de besigtigede installationskanaler. Der er dog risiko for lokale korrosionsskader ved kondensering på uisolerede ventiler og enkelte utilstrækkeligt isolerede rørstykker.</p> <p>Ventiler bør isoleres, og rørisolering eftergås.</p> <p>Jf. /5/ vurderes den indvendige tilstand af brugsvandsrør at kunne betegnes som under middel til dårlig i forhold til installationens alder.</p> <p>Jf. /5/ er der følgende bemærkninger ved fremtidige reparationer:<br/>Med den givne vandkvalitet fra Vridsløselille Vandværk er galvaniserede rør ikke egnede. Reparationer bør udføres med plastrør eller rustfri stålør, samlet med presfittings. Da materialekvaliteten af det udførte anlæg ikke er egnet til den givne vandkvalitet kan det formodes, at anlæggets generelle levetid er nedsat i forhold til normalt forventet. På denne baggrund vurderes en del af udbedringsomkostningerne at kunne betragtes som opretningsarbejder.</p> | | | | | |

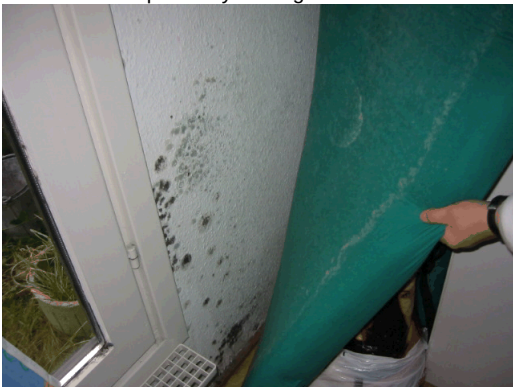
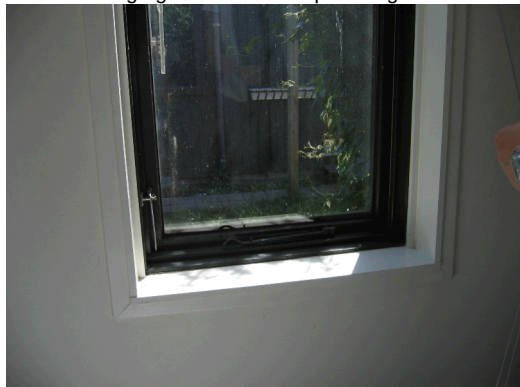
| <p>Skimmelvækst på kold ydervæg.</p> | <p>Kondensering og skimmelvækst på rudeglas.</p> | |

| <p>Ventilationsforholdene for alle boligtyperne vurderes som byggeskade, da de ikke er tilstrækkelige, og vurderes stærkt medvirkende til de registrerede skimmelp problemer. Ventilationsforholdene i boligerne opfylder dog de oprindelige krav i Bygningsreglementer af 1966 og 1972.</p> <p><i>Særligt vedr. trinette-køkkener:</i></p> <p>Ifølge Bygningsreglementerne fra såvel 1966 som 1972, som var gældende ved opførelsestidspunktet er der for rum med kogenicher eller kogeskab krav om, at der altid skal være mekanisk udsugning med en luftmængde på 60 m<sup>3</sup>/h. Dette krav er ikke opfyldt.</p> <p>Desuden er der krav om, at frisklufttilførsel skal kunne ske via min 50 cm<sup>2</sup> åbning til rum med frisklufttilførsel som beboelsesrum (oplukkeligt vindue eller dør eller friskluft-ventiler med min. 30 cm<sup>2</sup> fri åbning). Dette krav er opfyldt, da kogenicherne står i åben forbindelse til opholdsrummet.</p> <p>Ifølge det oprindelige projektmateriale, er boligerne ikke oprindeligt forberedt for montering af Trinetter. Den utilstrækkelige ventilation fra Trinetter kan derfor ikke betegnes som et byggeskade. Den manglende ventilation fra disse vurderes dog stærkt medvirkende til de registrerede skimmelp problemer.</p> | | | | | |

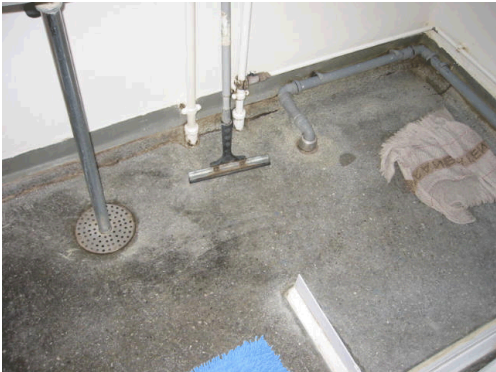
| Undersøgelsesresultater<br>Bad I og II - Boligtype A | | |
|---|---|---|
| A1. | <b>Skadestyper:</b><br>Gulv: Misfarvede og slidte overflader. | Bad I: 68%<br>Bad II: 74% |

| A6. | <p>Faldforhold: Ikke entydigt fald mod afløb, hvor der tidligere har været badekar. Bagfald og lunger.</p> <p>Termografiundersøgelser, jf. /9/, viser flere tilfælde af kuldebroer ved ydervægge/hjørner/sokler.</p> | Ikke optalt |
| <p>Skade A1. og A6, Bad I: gulv misfarvet/tilkalket, fald bort fra gulvafløb</p> | <p>Skade A2 – Bad II: Rørgennemføring i vådzone.</p> | |

| <p>Skadestype A1, misfarvede og slidte overflader vurderes ikke som et byggeskade. Er primært vedligeholdelses-/rengøringsmæssigt betinget. Dog er rengøringsforhold vanskelige omkring rør m.m.</p> <p>Skadestype A2-A3 vurderes at være delvist begundet som et svigt, da der ikke er mekanisk bortventilering af fugt, ligesom der er påvist tilfælde af kuldebroer ved sokler/hjørner, hvirved kondensering, og dermed skimmelvækst vil forekomme.</p> <p>Skadestype A4, PVC-kantlisten vurderes som en byggeteknisk dårlig løsning. Der ophobes fugt bag listen, og der kan ske følgeskader på omliggende bygningsdele. Indvendige vægge er gasbeton, som er fugtfølsomme, og der er registreret tilfælde af fugtgennemslag til væggenes anden side. Der kan dermed opstå skimmelvækst på denne side af væggen, bag evt. møblement eller lign. som hindrer udtørring af væggen.<br/>Ved demontering af PVC-listen er der konstateret massiv skimmelvækst.</p> <p>Skadestype A5, rørgennemføringer placeret tæt op ad væg/opkant, samt i vådzone er ligeledes en byggeteknisk uhensigtsmæssig løsning. Dels er rengøring og tørholdelse omkring gennemføringerne meget vanskelig, dels er der risiko for vandgennemtrængning i dækket via gennemføringerne. Følgeskader er korrosion af bøsningrør/vandrør, risiko for skimmelvækst i det vanskeligt tilgængelige område, samt fugtskader i dækket, omkring gennemføringerne. Tilsvarende medfører ringe eller forkert fald mod afløb (Bad I) risiko for fugtophobning og gennemsivninger, samt øger behovet for aftørring.</p> <p>I Bad II er de oprindelige badekar fjernet, og afløbsstudsene står tilbage midt i gulvet, i det der efterfølgende i nogle tilfælde anvendes som bruseplads. I andre tilfælde anvendes studsene som tilslutning til afløb fra vaskemaskine.<br/>Placeringen er meget uhensigtsmæssig dels på grund af risiko for utæthed i den vandbelastede zone, og dels fordi den ofte er i vejen for den almindelige brug af badeværelset. Vurderes dog ikke at være et byggeskade, da problemet først er opstået da badekar er fjernet.</p> | | |

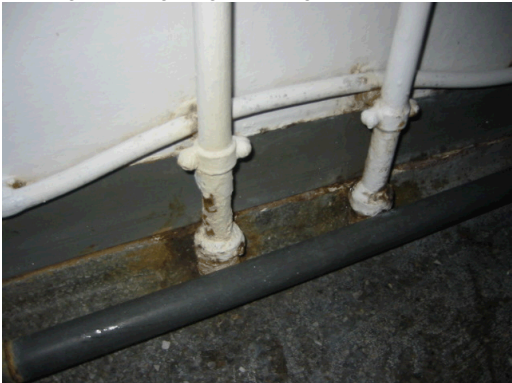
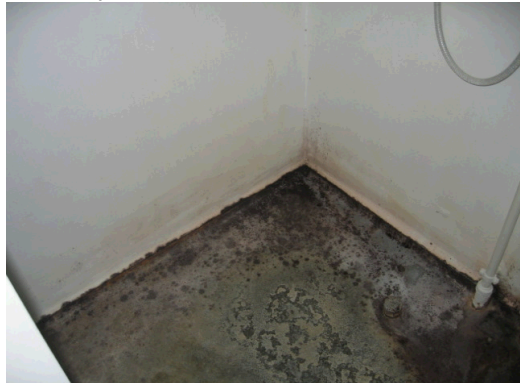
| <p>Skade A4 og A5 – PVC-liste misfarvet, tæringer på bøsningssør, rengøring vanskelig</p> | <p>Skade A2 og A6 – Misfarvning/skimmel på gulv, samt fald ind mod hjørnet.</p> | |

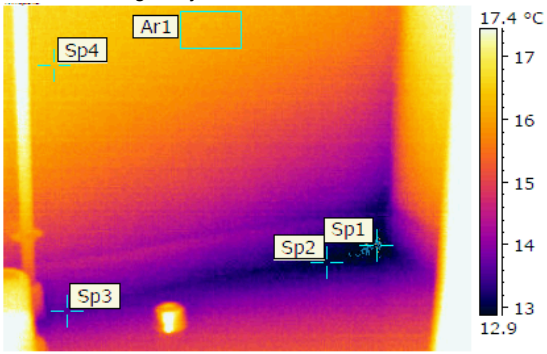
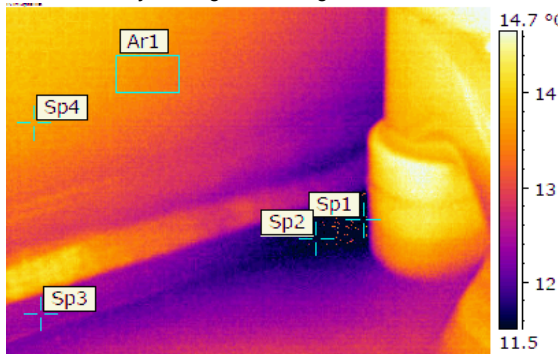
| <p>Kuldebro ved gulv/hjørne</p> | <p>Kuldebro ved ydervæg/sokkel bag WC.</p> | |

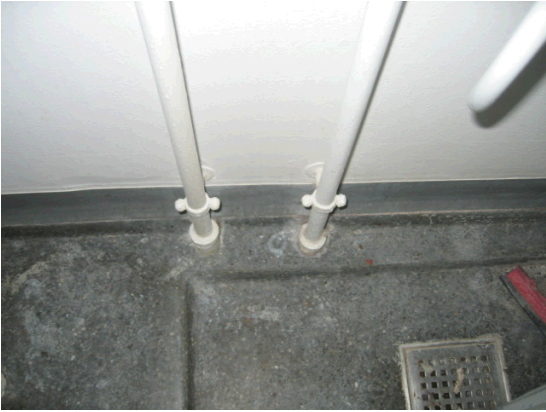
| Skade BC5, C-bolig – Rørgennemføringer tæt på væggen, og ved vådzone. | | Skade BC5, C-bolig – Rørgennemføringer tæt på væggen, og ved vådzone. Korrosion ved bøsningssrør. |

| <p>Skadetype BC1-3, misfarvede og slidte overflader vurderes ikke som et byggeskade. Er primært vedligeholdelses-/rengøringsmæssigt betinget. Dog er rengøringsforhold vanskelige omkring rør m.m., ligesom udluftningsforhold ikke er optimale.</p> <p>Skadetype BC4, PVC-kantlisten vurderes som for A-boligerne som en byggeteknisk dårlig løsning, med samme begrundelse som for A-boliger. Der ophobes fugt bag listen, og der kan ske følgeskader på omliggende bygningsdele. Indvendige vægge er gasbeton, som er fugtfølsomme, og der er registreret tilfælde af fugtgennemslag til væggens anden side. Der kan dermed opstå skimmelvækst på denne side af væggen, bag evt. møblelement eller lign. som hindrer udtørring af væggen.</p> <p>Ved demontering af PVC-lister er der konstateret massiv skimmelvækst.</p> <p>Skadetype BC5, rørgennemføringer placeret tæt op ad væg/opkant, samt i vådzone er ligeledes en byggeteknisk uhensigtsmæssig løsning, med samme begrundelser som for A-boliger.</p> <p>I Bad II er de oprindelige badekar fjernet, og afløbsstudsene står tilbage midt i gulvet, i det der efterfølgende i nogle tilfælde anvendes som bruseplads. I andre tilfælde anvendes studsene som tilslutning til afløb fra vaskemaskine. Der gælder samme vurdering her, som for A-boliger, Bad II.</p> | | | | | |

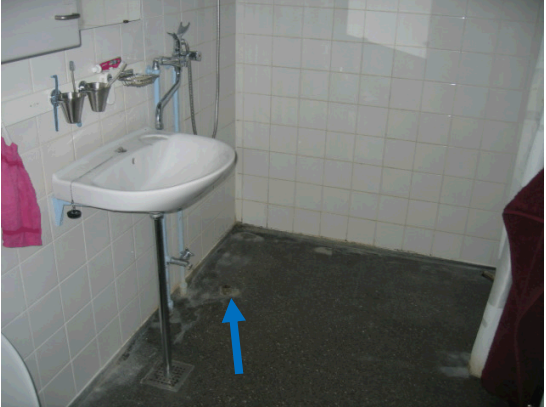
| B-bolig, Bad II, Afløbsstuds i gulv. | | B-bolig, Bad I. (PVC-liste demonteret i forb. med undersøgelserne) |

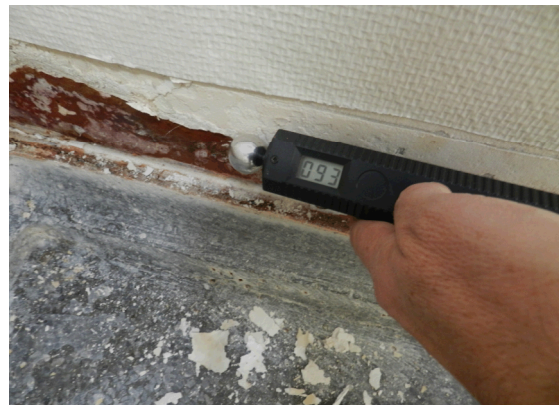
Vester 4-11, C-bolig – Opfugtning bag PVC-listen

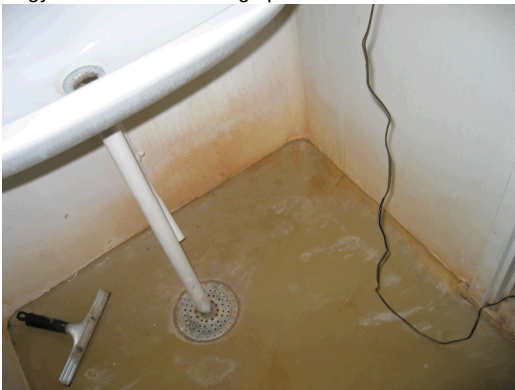
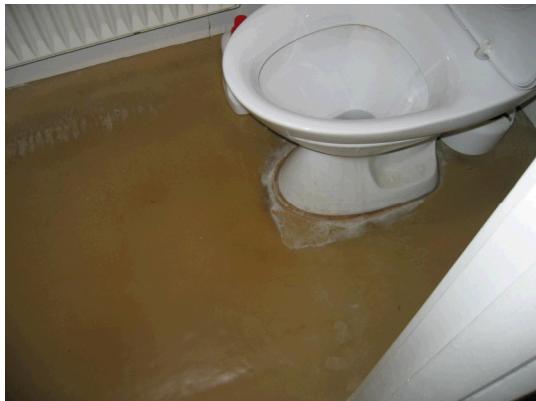
| Fotoeksempler, visuelle registreringer: | | | | | |
|---|---|---|---|---|---|
| <p>Bad - Gulv og nedre vægpladekant er misfarvet. Begyndende delaminering i pladekant.</p> | | <p>Toilet – Misfarvninger på gulv.</p> | | | |
| <p><b>Vurdering:</b></p> <p>Misfarvninger på gulv skyldes manglende rengøring.</p> <p>Misfarvninger og skimmel, samt delamineringer af pladekant, ved vægpladens afslutning ved hulkehl. Rengøring er vanskelig, og der samles let fugt i samlingen. Pladekanten er ikke tilstrækkeligt beskyttet.</p> <p>Detaljen vurderes som byggeskade.</p> <p>Rørgennemføringer er vurderet til byggeskade følgeskader ved utætheder kan være omfattende.</p> <p>Ovenlyskuplernes konstruktion vurderes til som byggeskade, da de ved almindelig brug har vist sig uholdbare. Den forringede tilstand medfører store gener for beboerne, herunder indeklimamæssigt.</p> | | | | | |

| Fotoeksempler, visuelle registreringer: | | | | | |
|---|---|---|---|---|---|
| <p><b>Anbefaling:</b></p> <p>Det anbefales, at der udføres nye, mere fugtsikre "tunge" badeværelser med sammenlægning af toilet og bad. Omgivende vægge påføres en opbygning med blokke af letklinkerbeton med god fugtstabilitet. Der etableres separat bruseniche samt ny indretning/placering af sanitet.</p> <p>Der henvises til /16/ for en nærmere beskrivelse af det foreslåede løsningsprincip.</p> <p>Da risikoen for at der kan ske omfattende følgeskader på den lette vægkonstruktion i tilfælde af lækager i beklædning, samlinger mv, vurderes det, at en del af ændringen fra "let" til "tungt" badeværelse er at betragte som opretningsarbejder. Øvrig andel betragtes som forbedring/modernisering.</p> | | | | | |
