Referat af Helhedsplanudvalgsmøde 47

GALGEBAKKEN

Notat vedr. demontage af facader på 2 prøveboliger.

SKA 2018.01.04

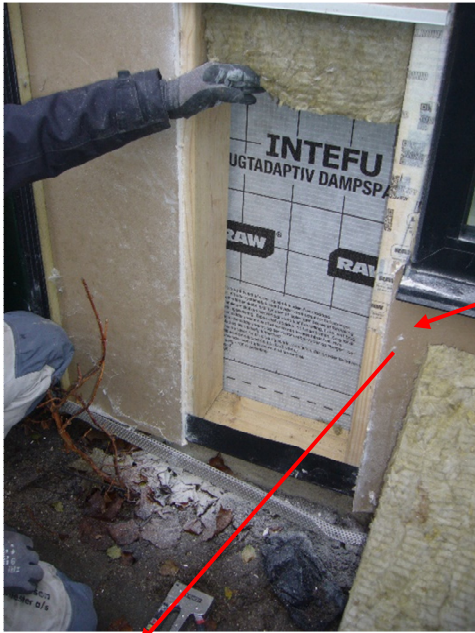
<p>Plader der demonteres – let facadeparti</p>	<p>Facadeplader, vindspærre og isolering delvis demonteret</p>

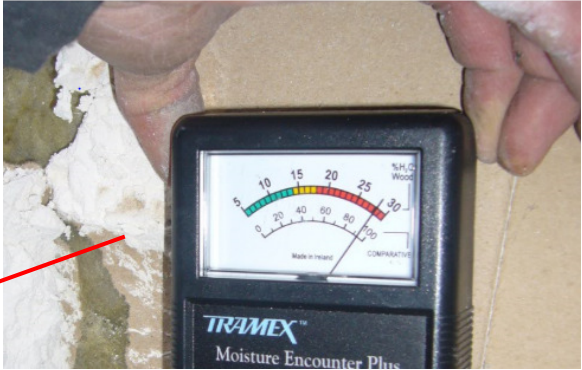
<p>Isolering er ikke tæt tilpasset mod træskelet</p>	<p>Vindspærre under vinduesparti er synligt og målbart opfugtet – opfugtning stammer givetvis fra sålbænk under vinduesparti</p>

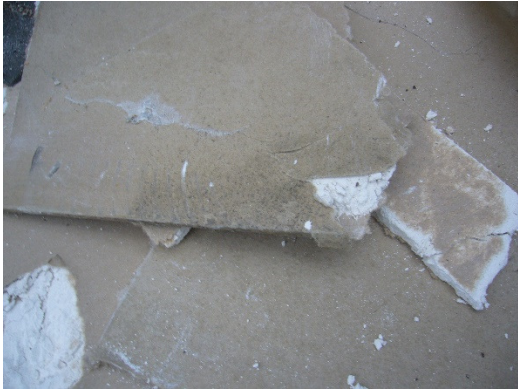
Vindgips synligt fugskadet med let angreb af skimmel

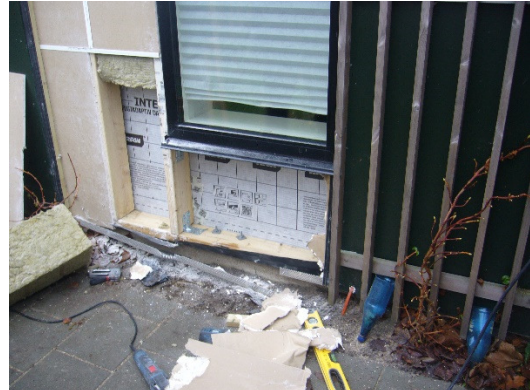
Felt under vindue – ny dampspærre blotlagt

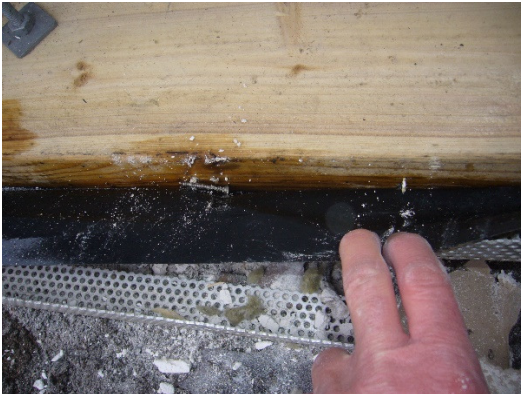
Bundrem under vinduesparti – synligt vand, men kun opfugtet på forkant

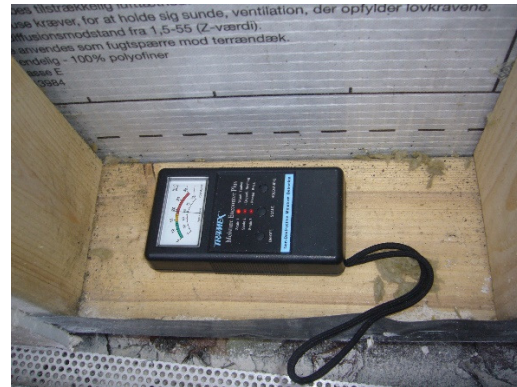
Bundrem i felt tv for vinduesparti – ikke opfugtet

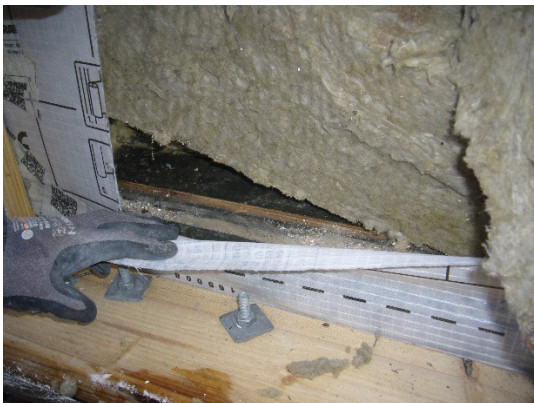
Hultagning i ny dampspærre med bagvedliggende isolering

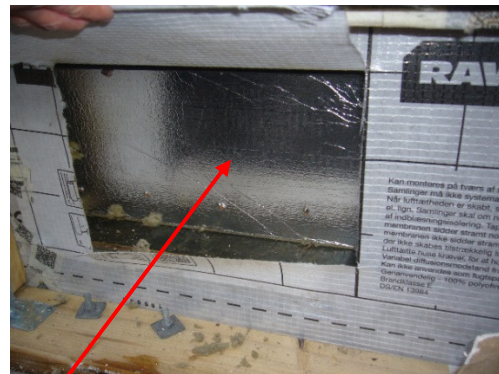
Isolering demonteret – gammel alu-kraft synlig

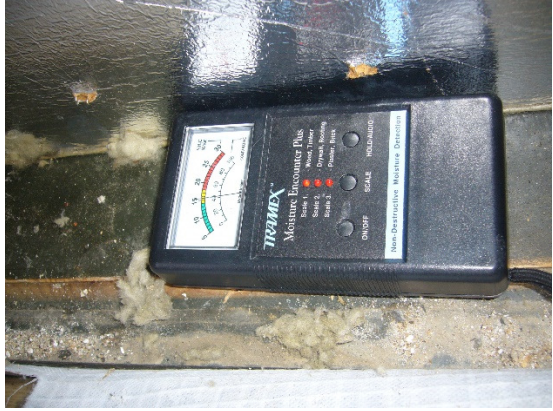
<p>Gammel bundrem under vindue ikke opfugtet</p> <p>Sammenfatning – let facade: Fugt og skimmel på vindspærre i del under vindue vurderes at stamme fra inddækning under vinduesparti. Del ved siden af vinduesparti er ikke opfugtet. Vigtigst er at der i område bag ny dampspærre ikke er konstateret fugt eller skimmelsvamp. Konstruktion øverst under tagrende viser ingen tegn på opfugtning.</p>

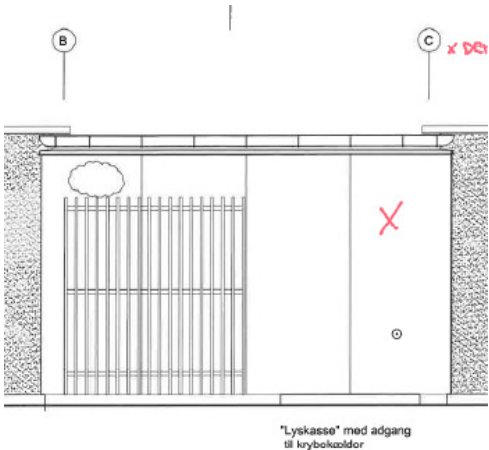
<p>"Lyskasse" med adgang til krybekøldor</p>

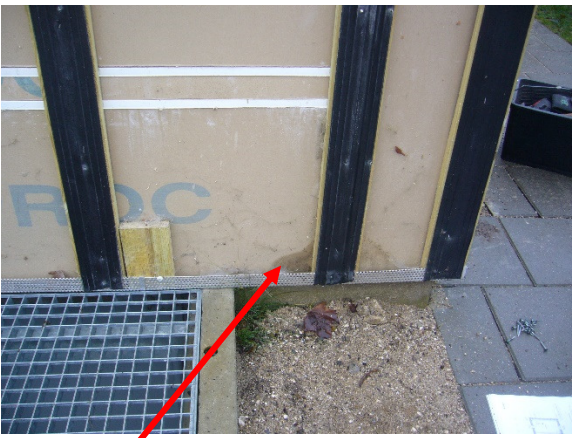
<p>Se foto næste side</p>
<p>Plader der demonteres på gavl mod parkering – betonbagvæg</p>	<p>Facadeplader demonteret – fugt ved bund</p>

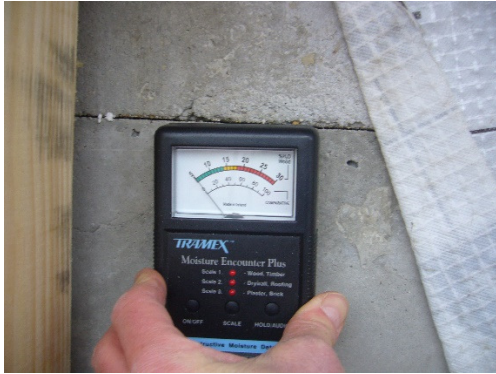
Fugtmåling på beton i øverste del af facaden
– ingen tegn på fugt

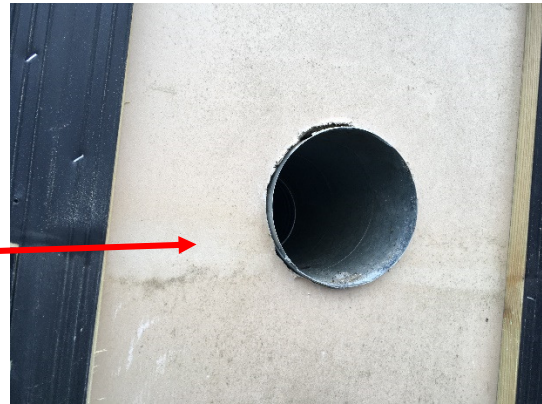
Fugtmåling på vindspærre under ventilationsafkast – minimalt op fugtet

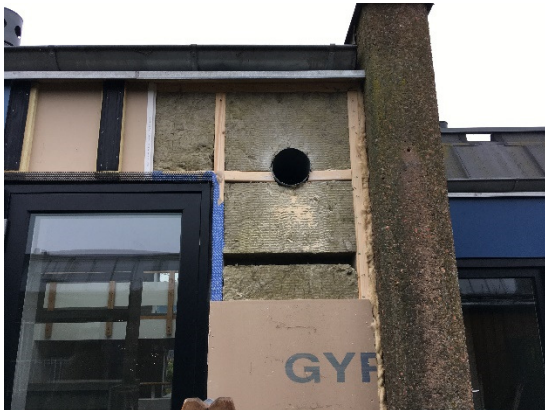
Ingen fugning omkring gennemføring af ventilationsrør

<p>Ingen diffusionstæt fugning omkring gennemføring af ventilationsrør, hvilket er årsag til skimmel på vindspærre – desuden mangler der isolering bag dampspærre</p>	<p>Fugtmåling på lodret træskelet til højre for ventilationsafkast – ingen tegn på opfugtning</p>

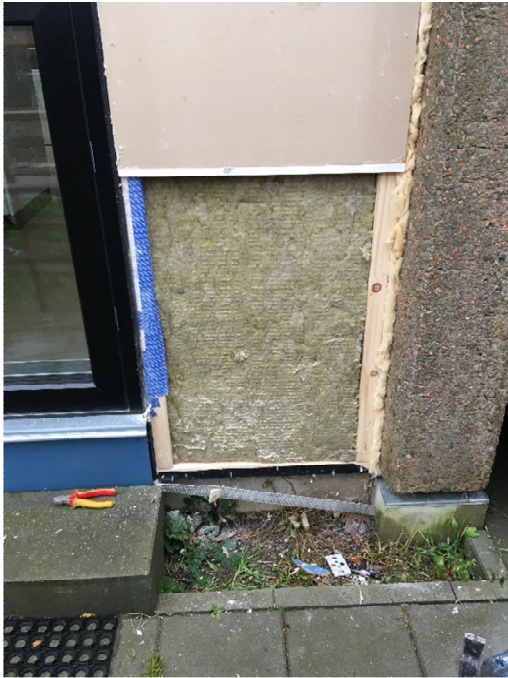
Nederste facadeplade demonteret – isolering monteret med tætte stød – ingen synlig fugtpåvirkning

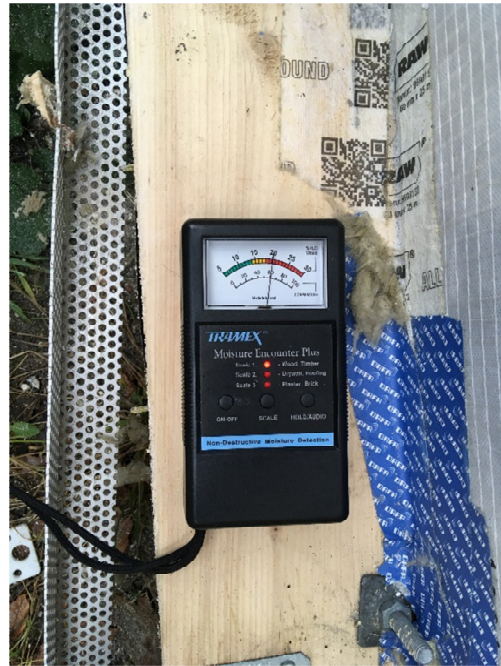
Fugtmåling på ny bundrem – lettere opfugtet men ikke alarmerende den generelle fugtighed taget i betragtning.

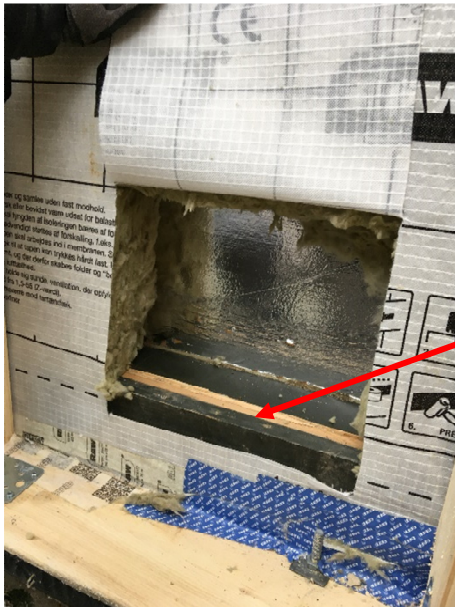
Dampspærre og isolering bag denne demonteret

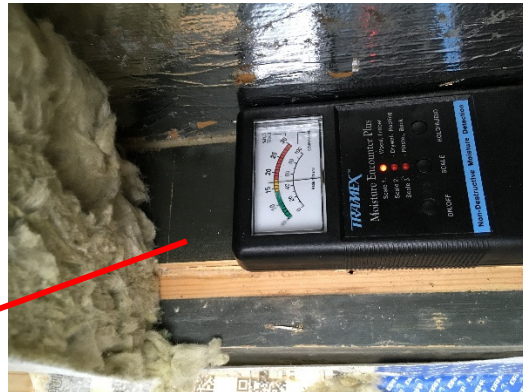
Ingen målbar opfugtning af eksisterende bundrem

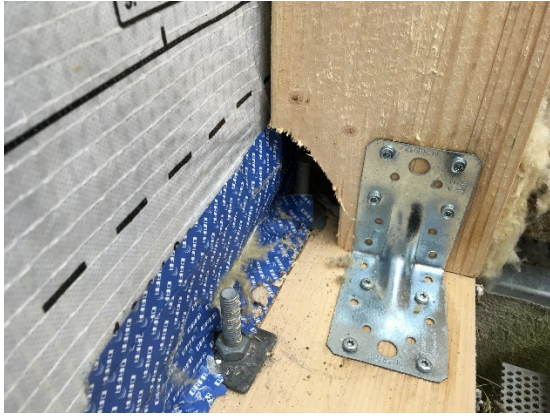
Dampspærre tætning ved bundrem
