## Referat fra Helhedsplanudvalgsmøde 79

afholdt den: 1. juni 2021 klokken 17-19 i Galgebakkens fælleshus

**GALGEBAKKEN - PRØVEHUSE  
AFLEVERING**

# Aflevering/Mangelgennemgang EL

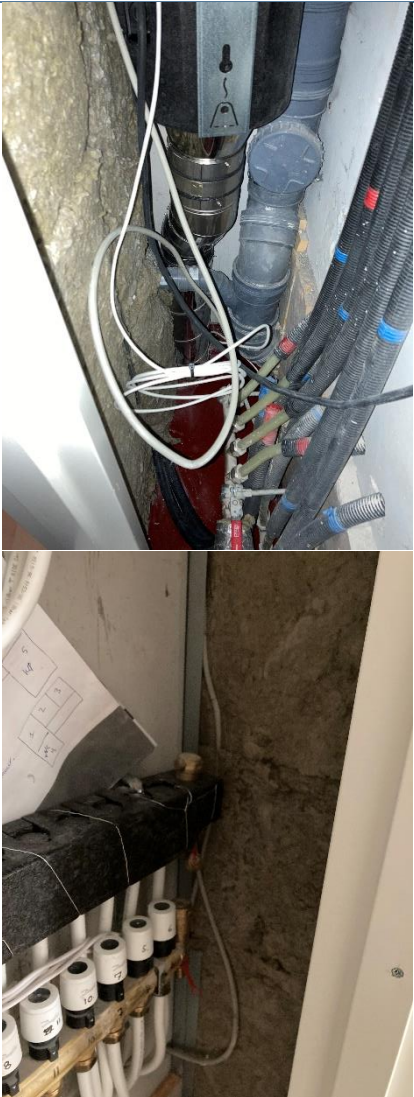
| Nr. | Beskrivelse | Foto / lokalitet / emne | Korrigerende tiltag / bemærkninger |
|---|---|---|---|
| 2 | Fastgørelse af kabler i skakt (rævegrav) | | Installationskablerne (de lysegrå) i skakten skal fastgøres (lovkrav) med clips eller lignende. |

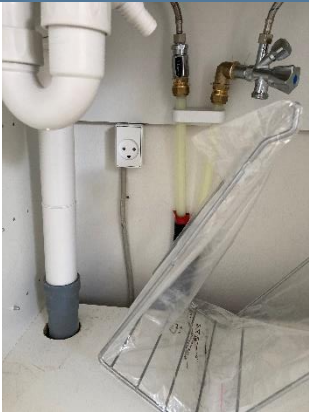
| Nr. | Beskrivelse | Foto / lokalitet / emne | Korrigerende tiltag / bemærkninger |
|---|---|---|---|
| 3 | Fastgørelse af kabel i vaskeskab i køkken | | Installationskabel til stikkontakt skal fastgøres (lovkrav) med clips eller lignende. |

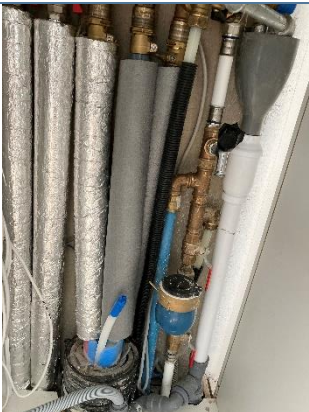
| 4 | Fastgørelse af kabel i teknikskab i køkken | | Installationskabel der løber bag VVS rør skal fastgøres med clips eller lignende. |

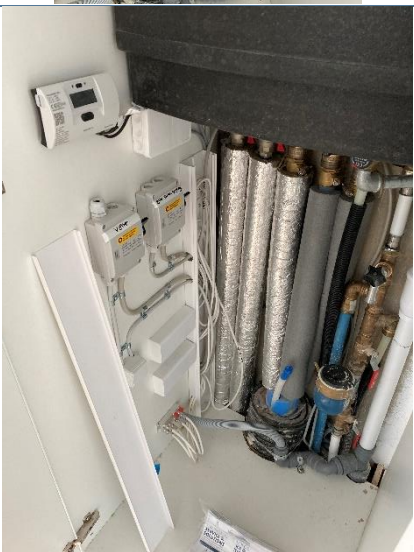
| 5 | Kabelkanal i teknikskab i køkken | | Læg til kabelkanal mangler at blive sat på. |

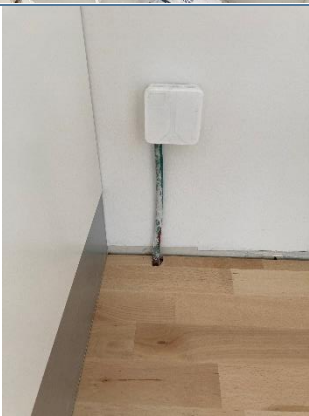
| 6 | Fastgørelse af kabel i til komfur i køkken | | Installationskabel til dåse for komfur skal fastgøres (lovkrav) med clips eller lignende. |

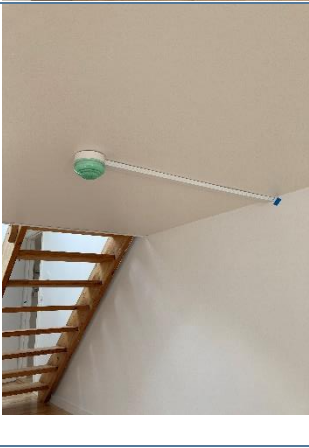
| 7 | Røgmelder i nedre stue og øvre "gang" | | Røgmelderne sidder meget løst. De skal fastgøres bedre. |

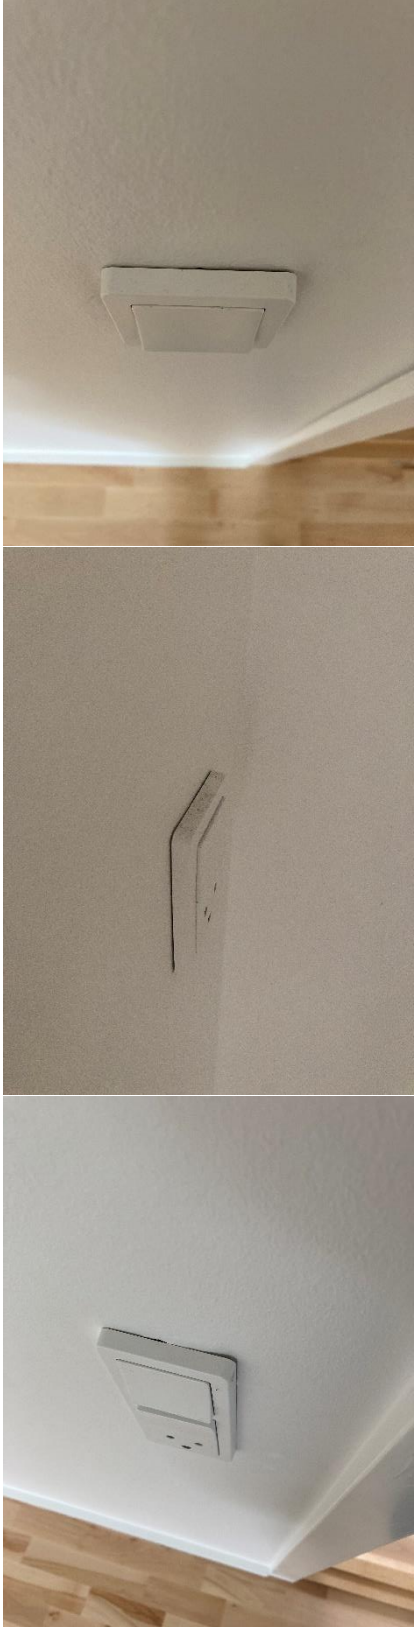
| <p><b>8</b></p> | <p>Afbrydere og stikkontakter i gipsvægge.</p> | | <p>Generelt sidder afbrydere og stikkontakter i gipsvægge desværre ikke plant med væg. Der er for meget luft mellem materiel og væg, som der ikke skal være.</p> <p>I de eksisterende betonvægge hvor man genbruger eksisterende dåser er det forståeligt, at der kan være udfordringer med dette, men i helt nye gipsvægge er det simpelthen ikke i orden.</p> <p>Dette skal udbedres.</p> |

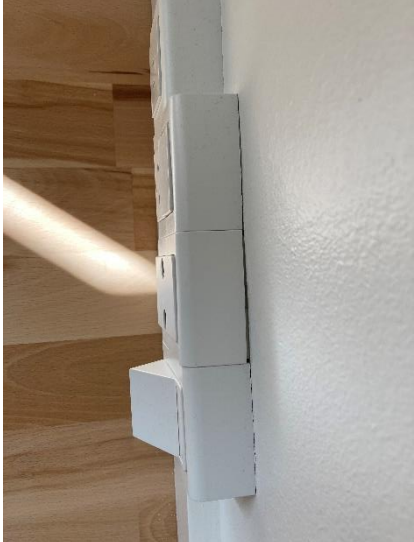
| 9 | Panelunderlag i nedre stue | | Panelstik (antennedåse) skal udbedres, så den bliver plan med væg, som de andre 2 panelunderlag. |

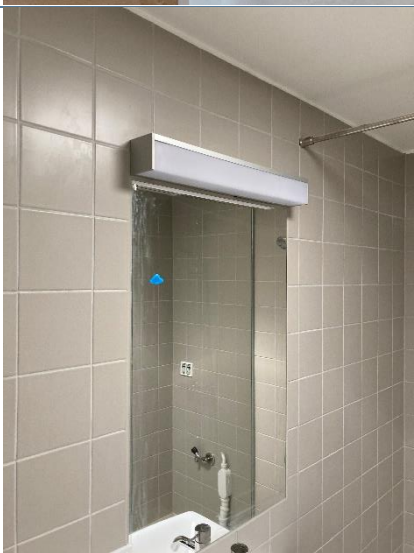
| 10 | Øvre niveau (1. sal) | | Som alle er bekendt med, så virker strømmen ikke på 1. salen og derfor kunne belysningen på badeværelset på 1. sal ikke kontrolleres. |

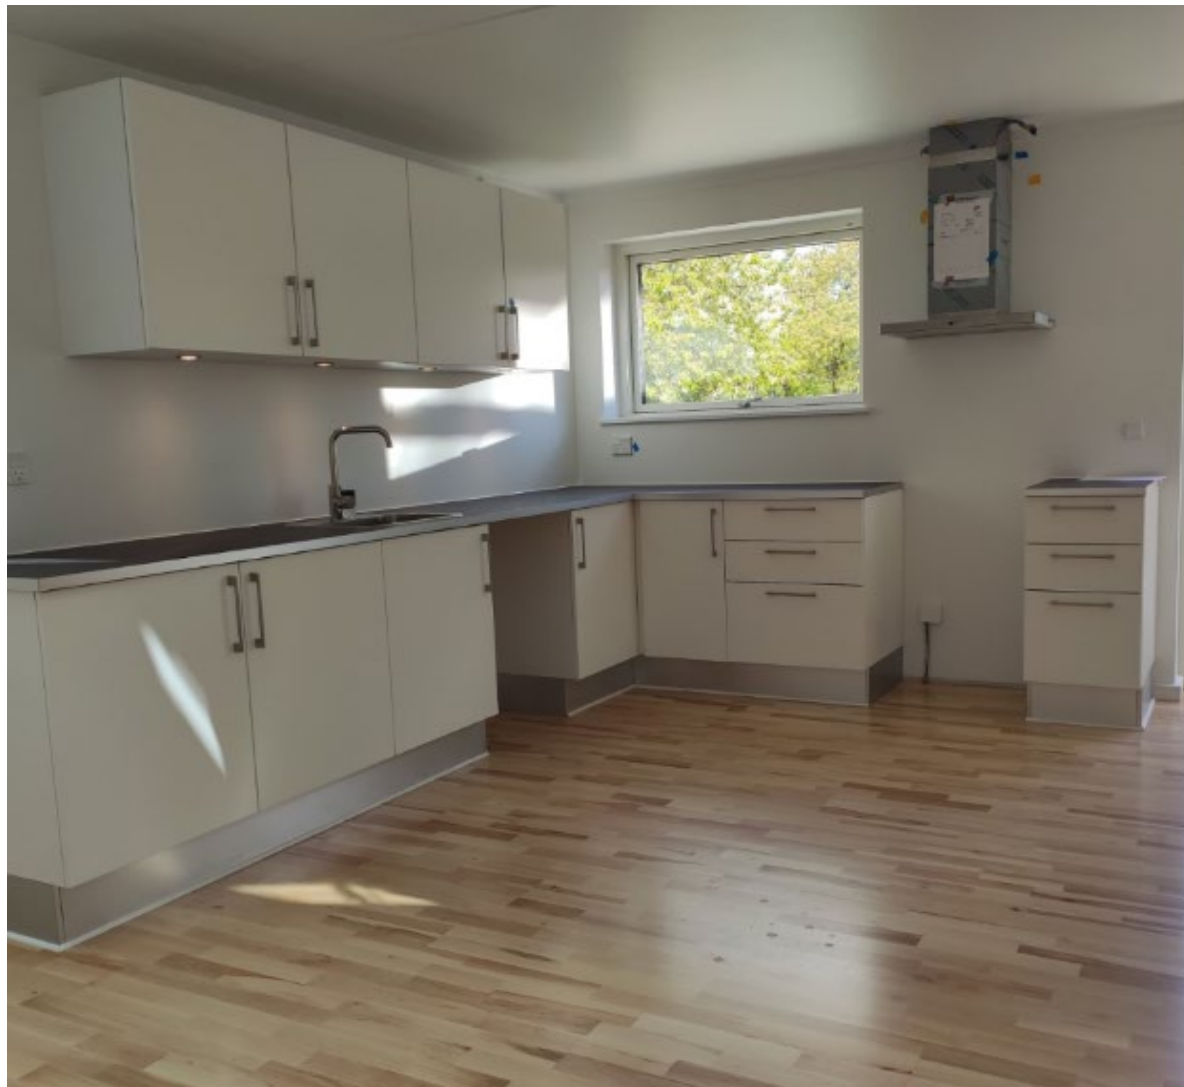
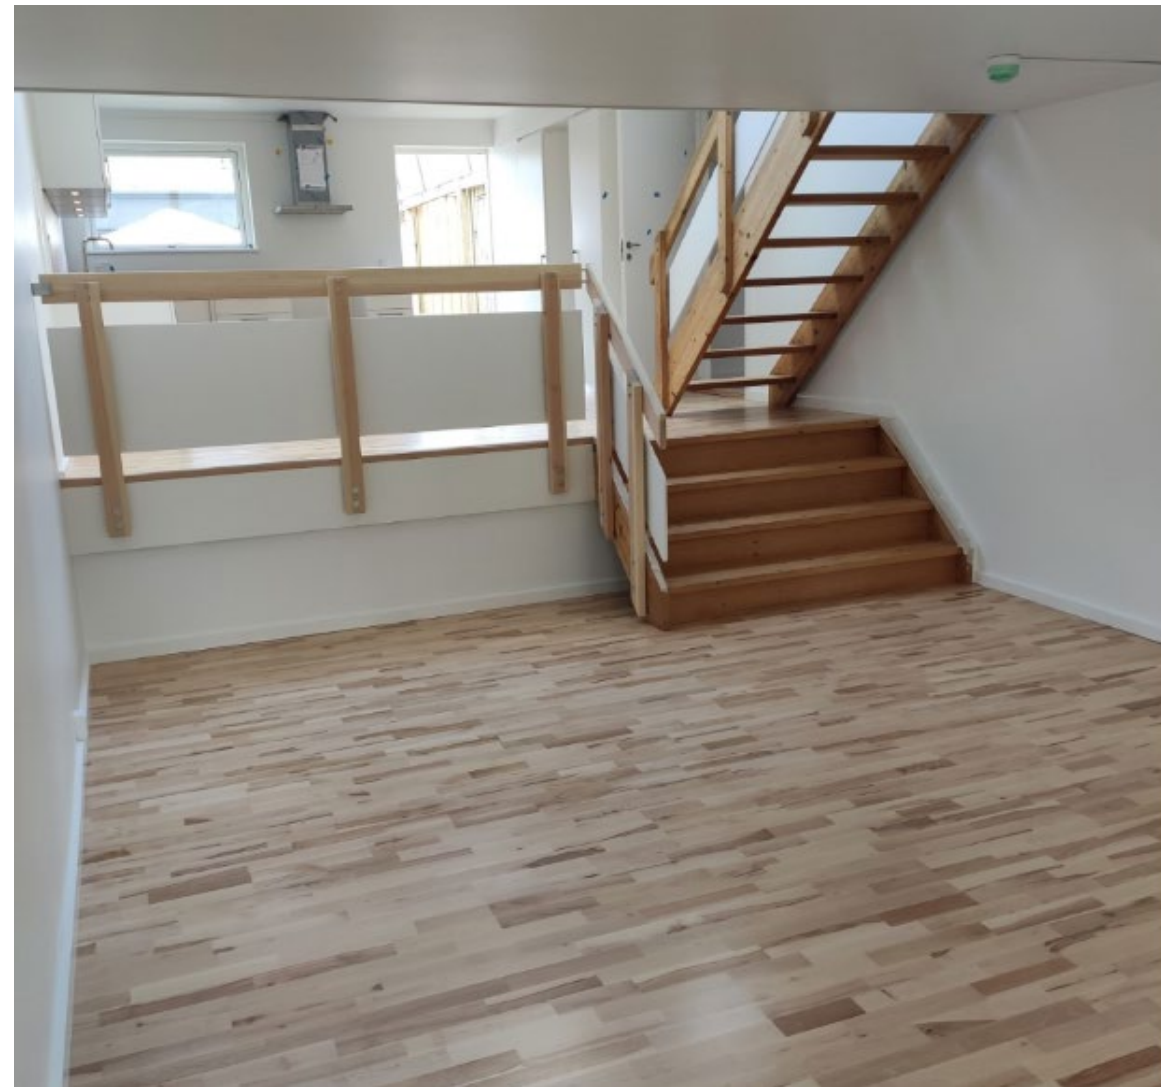
## Afslutning på B-bolig og afleveringsforretning

Der pågår mangelfhjælpning, men det trækker ud, fordi entreprenøren i forhold til døre har en reklamation overfor underleverandøren. Det er konstateret, at vinduer og døre går på. Det vides pt. ikke, hvornår det er afklaret.

En deltager påpegede, at der er mangler i prøvebolig B. Gavlens elementer står og gaber – passer ikke sammen. De gamle elementer står snorlige med samme fugebredde. Hvad er tolerancen for planhed? Facaderne på prøvebolig A og B er ikke OK. Han vil gerne se afleveringsprotokollen og rådgivers bemærkninger. Fugeløsningen på B-bolig er ikke den, der skal anvendes på det store projekt. Der er nu musesikring for neden og oppe.

Mangelafhjælpning pågår, men trækker ud fordi entreprenøren bla. kører en reklamation på dørene

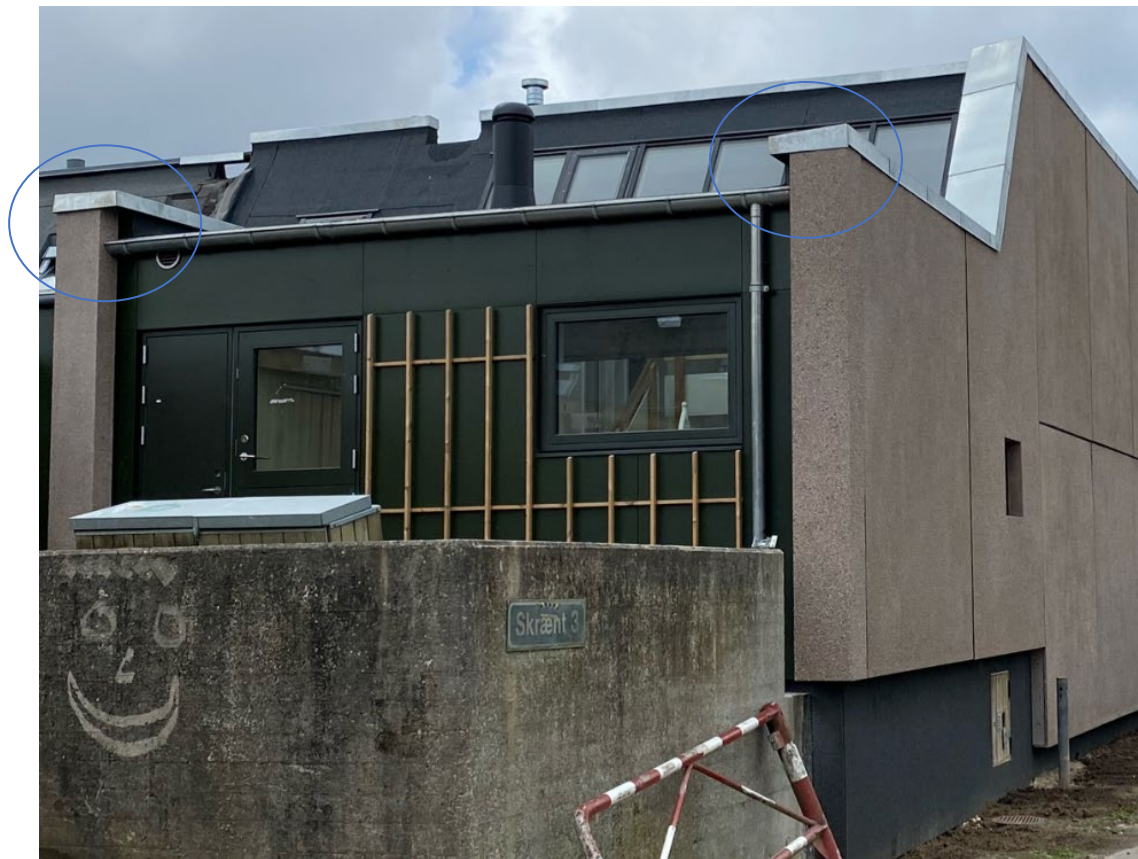
Nuværende løsning på prøvehus

Det er en større omgang at skulle udskifte. Rådgiver præsenterer på mødet bedre visualisering af hvad forskellen er mellem prøvehus og storskala projekt - se præsentation med foto af zinkinddækning på nuværende prøvebolig og fremtidig løsning på storskala.
