Referat for Helhedsplanudvalgsmøde 132

10. marts 2026 klokken 16.30-18.30 i bestyrelseslokalet på ejendomskontoret

GALGEBAKKEN

HPU 132 Marts 2026

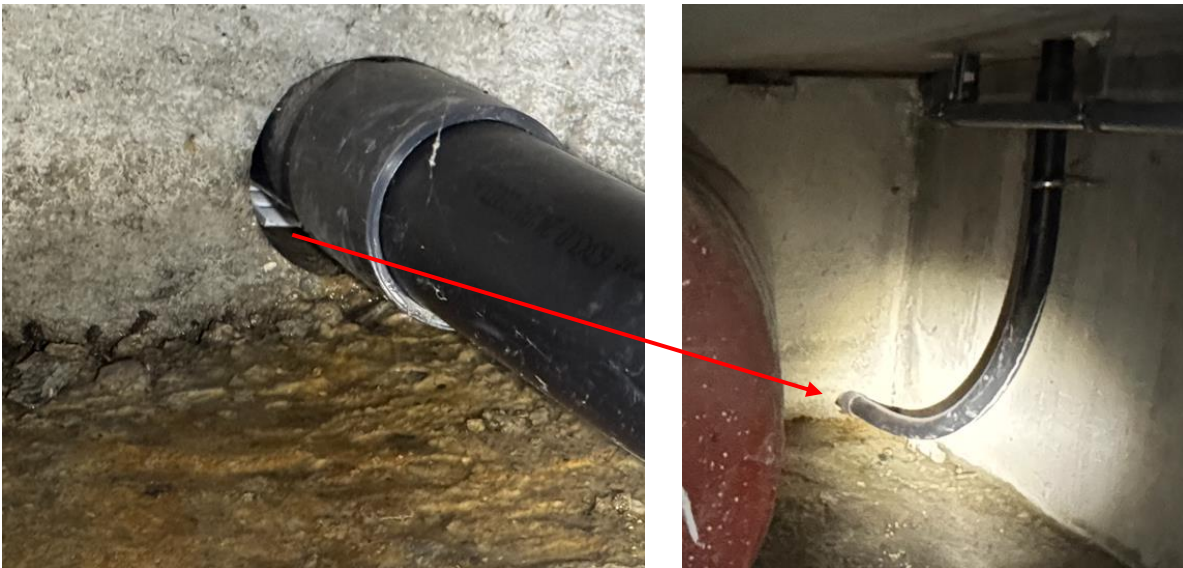
Vester 902 - Status

Der er udtaget udvidet prøver for skimmelsvamp i boligen og sendt videre til analyse.

Nede i krybekælderen kan der registreres indtrængen vand fra terrænet. Vandet ser ud til at komme fra en rørføring tæt på fundamentet mod indgangssiden. Årsagen hertil vil blive undersøgt, om det er vand fra drænet eller en utæthed på nogle vandleddninger.

Når vi har fået svar på analyserne går vi videre med undersøgelse af, hvorvidt der konstateres utætheder mellem krybekælderen og boligen.

Dette gøres med tryk og røgpåvirkning.

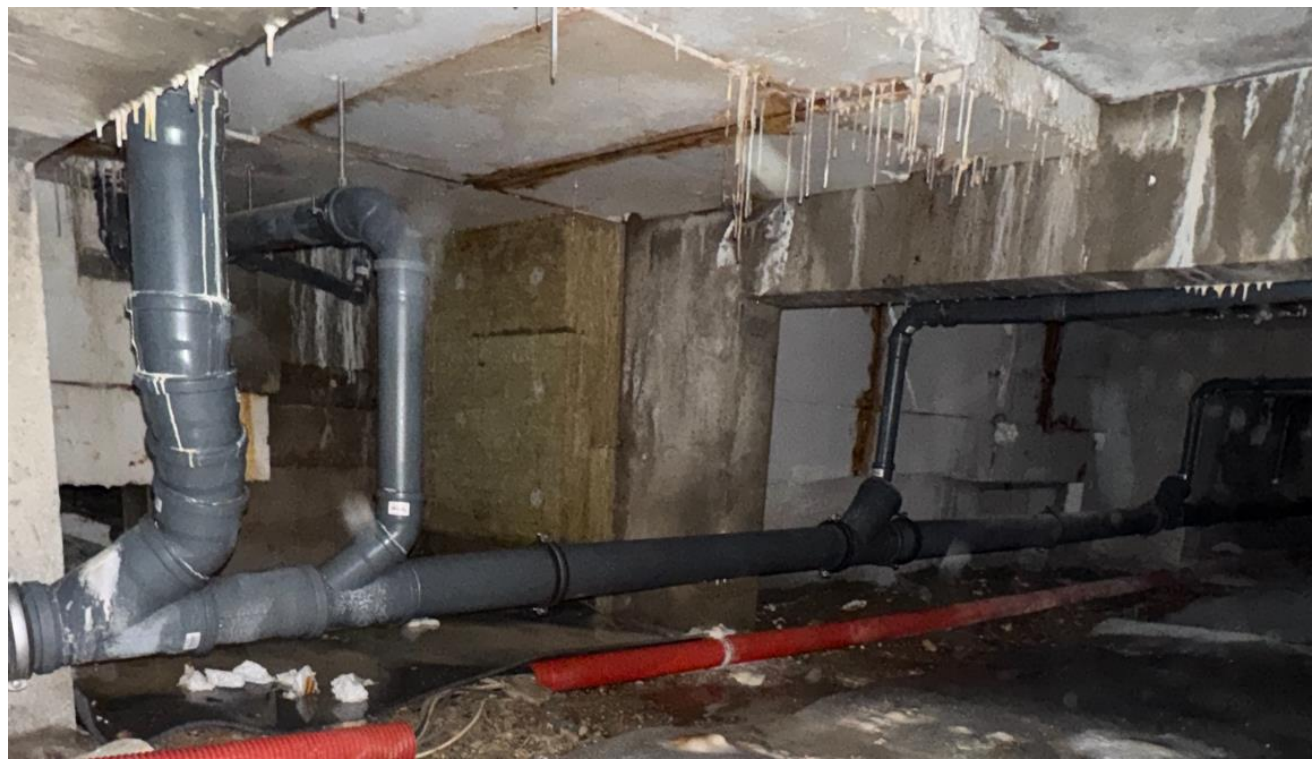
Vester 932 - Status

Ved fugtmåling på væggene omkring badeværelset, er der konstateret forhøjet fugtniveauer ca. 1 meter op i væggene. I entréen kunne der ligeledes registreres forhøjede fugtniveauer i bunden af væggen mod naboen.

Nede i krybekælderen er der tydelige tegn på en utæt installation. Det vurderes, at der er tale om brugsvand til enten håndvask eller bruseniche. NOVA5 vurderer at der meget vel kan være tale om en utæthed i koblingsdåsen til brusearmaturet og vi er gået i dialog med E&P om håndtering af dette inkl. at sikre ordentlig udtørring

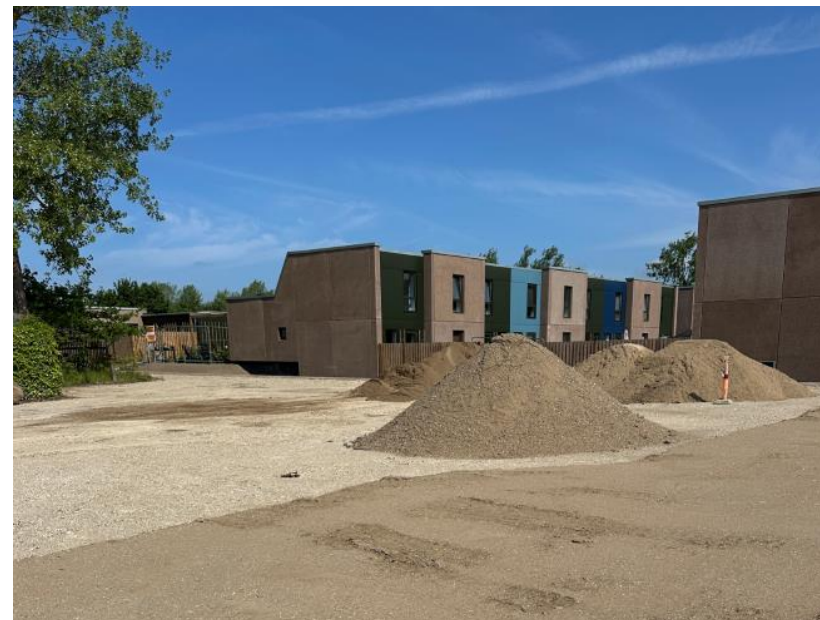
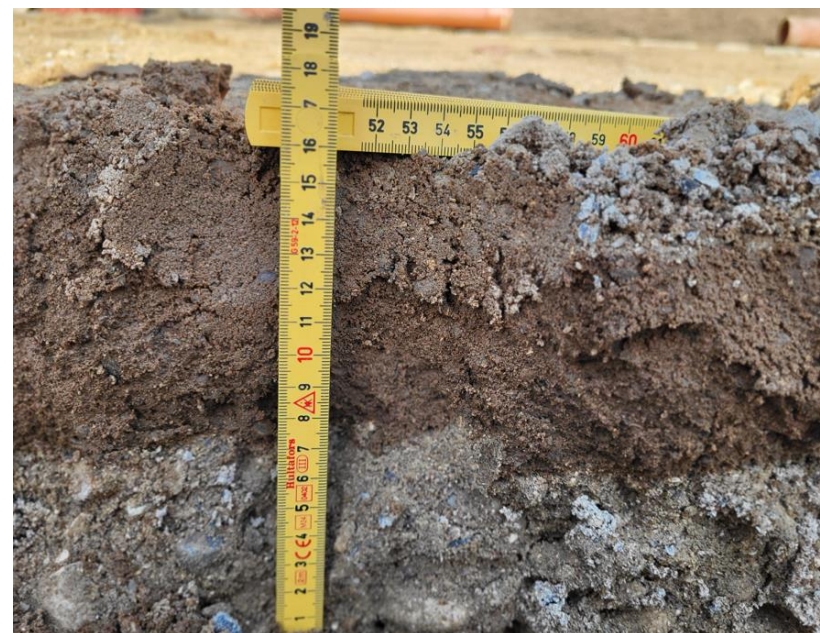
Grusopbygning på parkeringsplads B- og C

Der er udført leret vejgrus i varierende tykkelse som toplag.

I de 3 antal prøvegravninger som er udført på hhv. parkeringsplads B og C. Prøverne viste tykkelser varierende fra 6-10 cm.

Det er almindeligt, at tykkelser på grus kan variere, da det er store maskiner som udføre disse arbejder.

Vi som rådgiver står inden for den udførte grusopbygning og den er ikke af ringere kvalitet end hvis der var udført 5 cm leret vejgrus og resterende stabilgrus

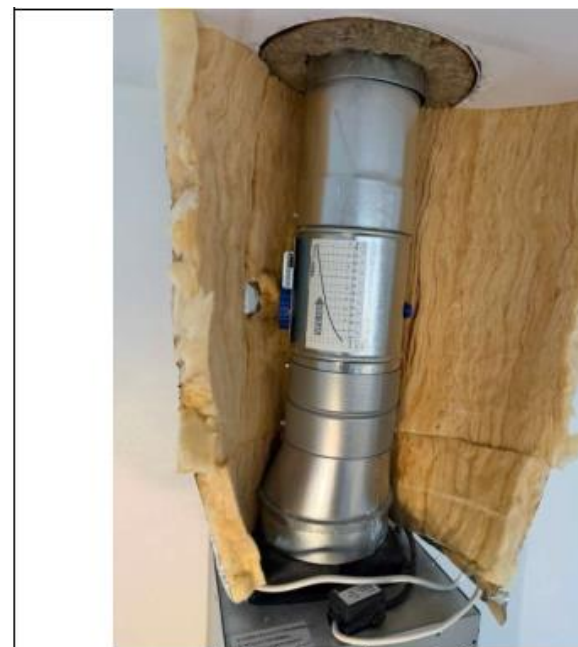
Eksisterende spjæld

Der er udført forsøg med en anden spjældtype, da det vurderes at klapre-støjen er forårsaget af den type spjæld som er anvendt nogle steder.

Der var en del steder med for lav udsugningsmængde og erstatningsluft, ifht. det projektmateriale. Vi er derfor i dialog med E&P om at finde en model for hvordan dette afhjælpes, men da DP Ventilation er gået konkurs, er dette arbejdet lidt mere problematisk.
