MØDE MED LANDSBYGGEFONDEN

Ventilationsproblematik - Galgebakken

28.03.2017

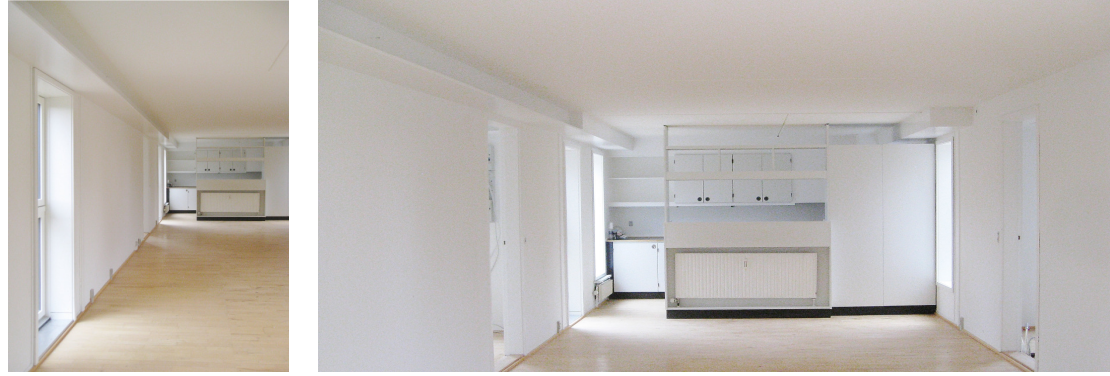
A

Ventilationsaggregat placeret i køkken
med kanalføring til alle værelser
(som udførte prøveboliger)

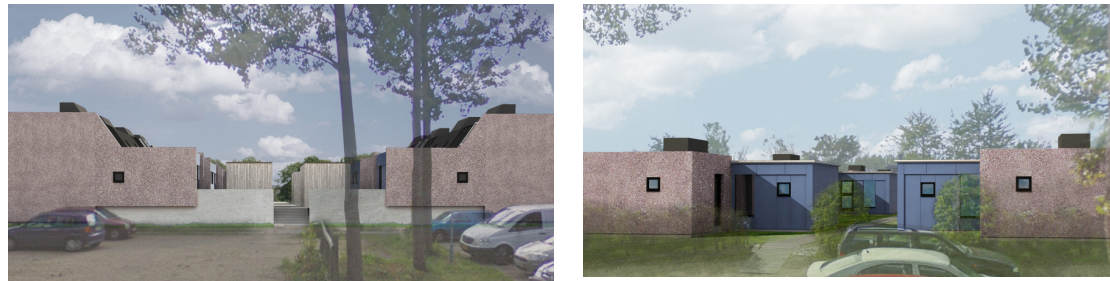
B

Ventilationsaggregat placeret på tag
med kanalføring til alle værelser

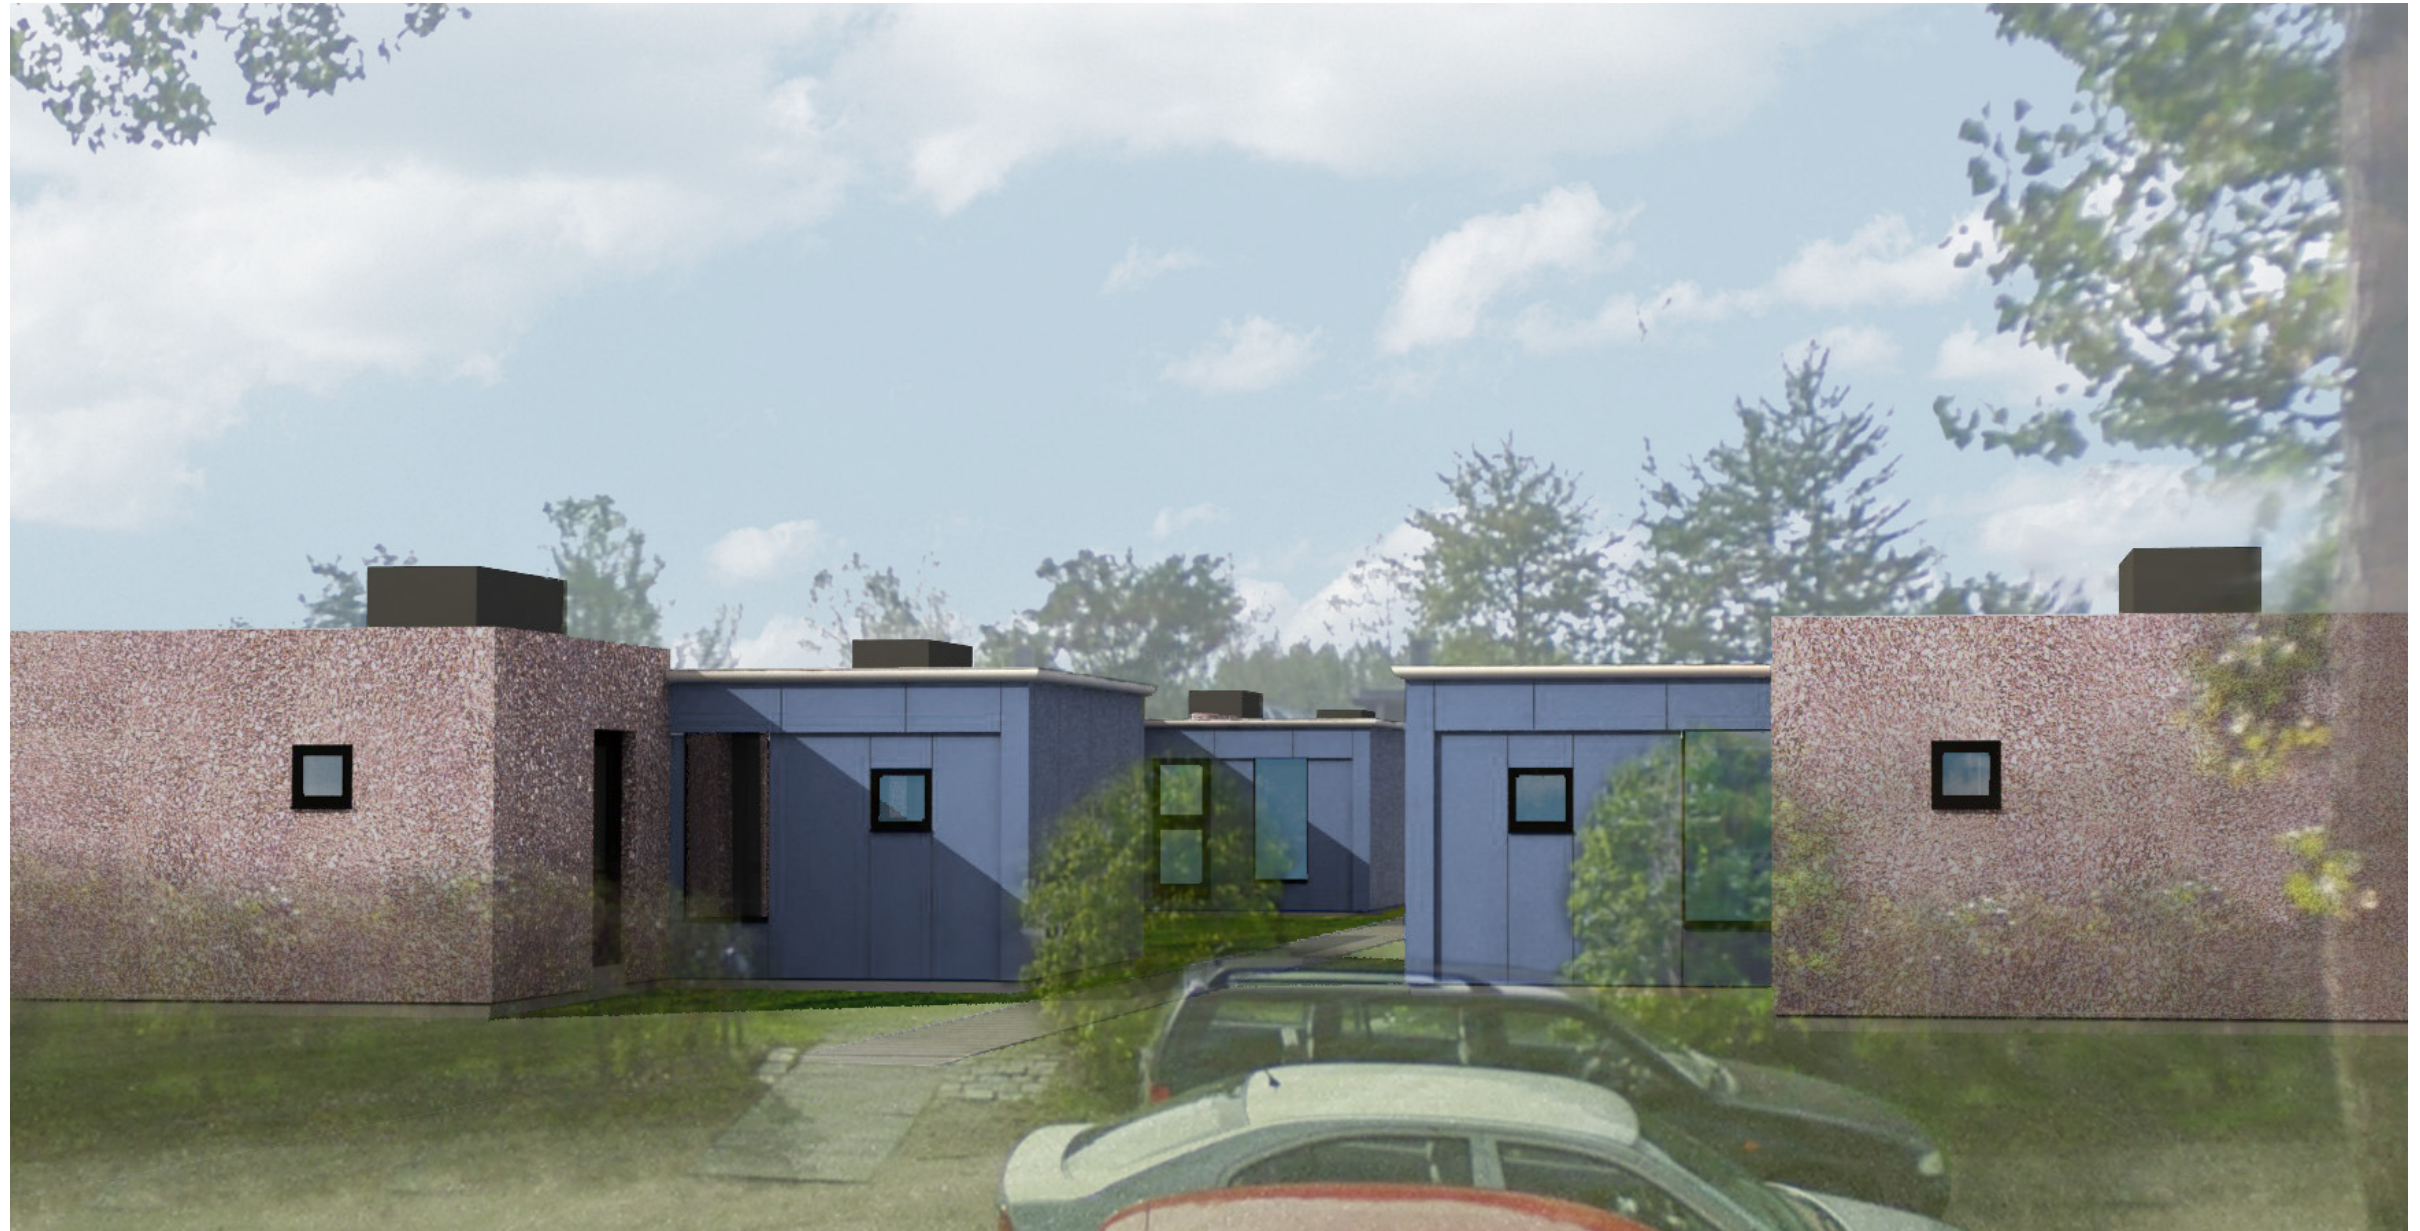
Illustration af plan B, hvor ventilationsaggregat er placeret i "installationsbox" på taget af boligtype A.

Løsningen imødekommer et udtalt beboerønske om en placering af aggregat uden for boligen.

En placering af aggregat på taget er en løsning, hvor udgiften ligger væsentlig over LBF's støttebeløb. Servicing af aggregater på tag er ikke optimal.

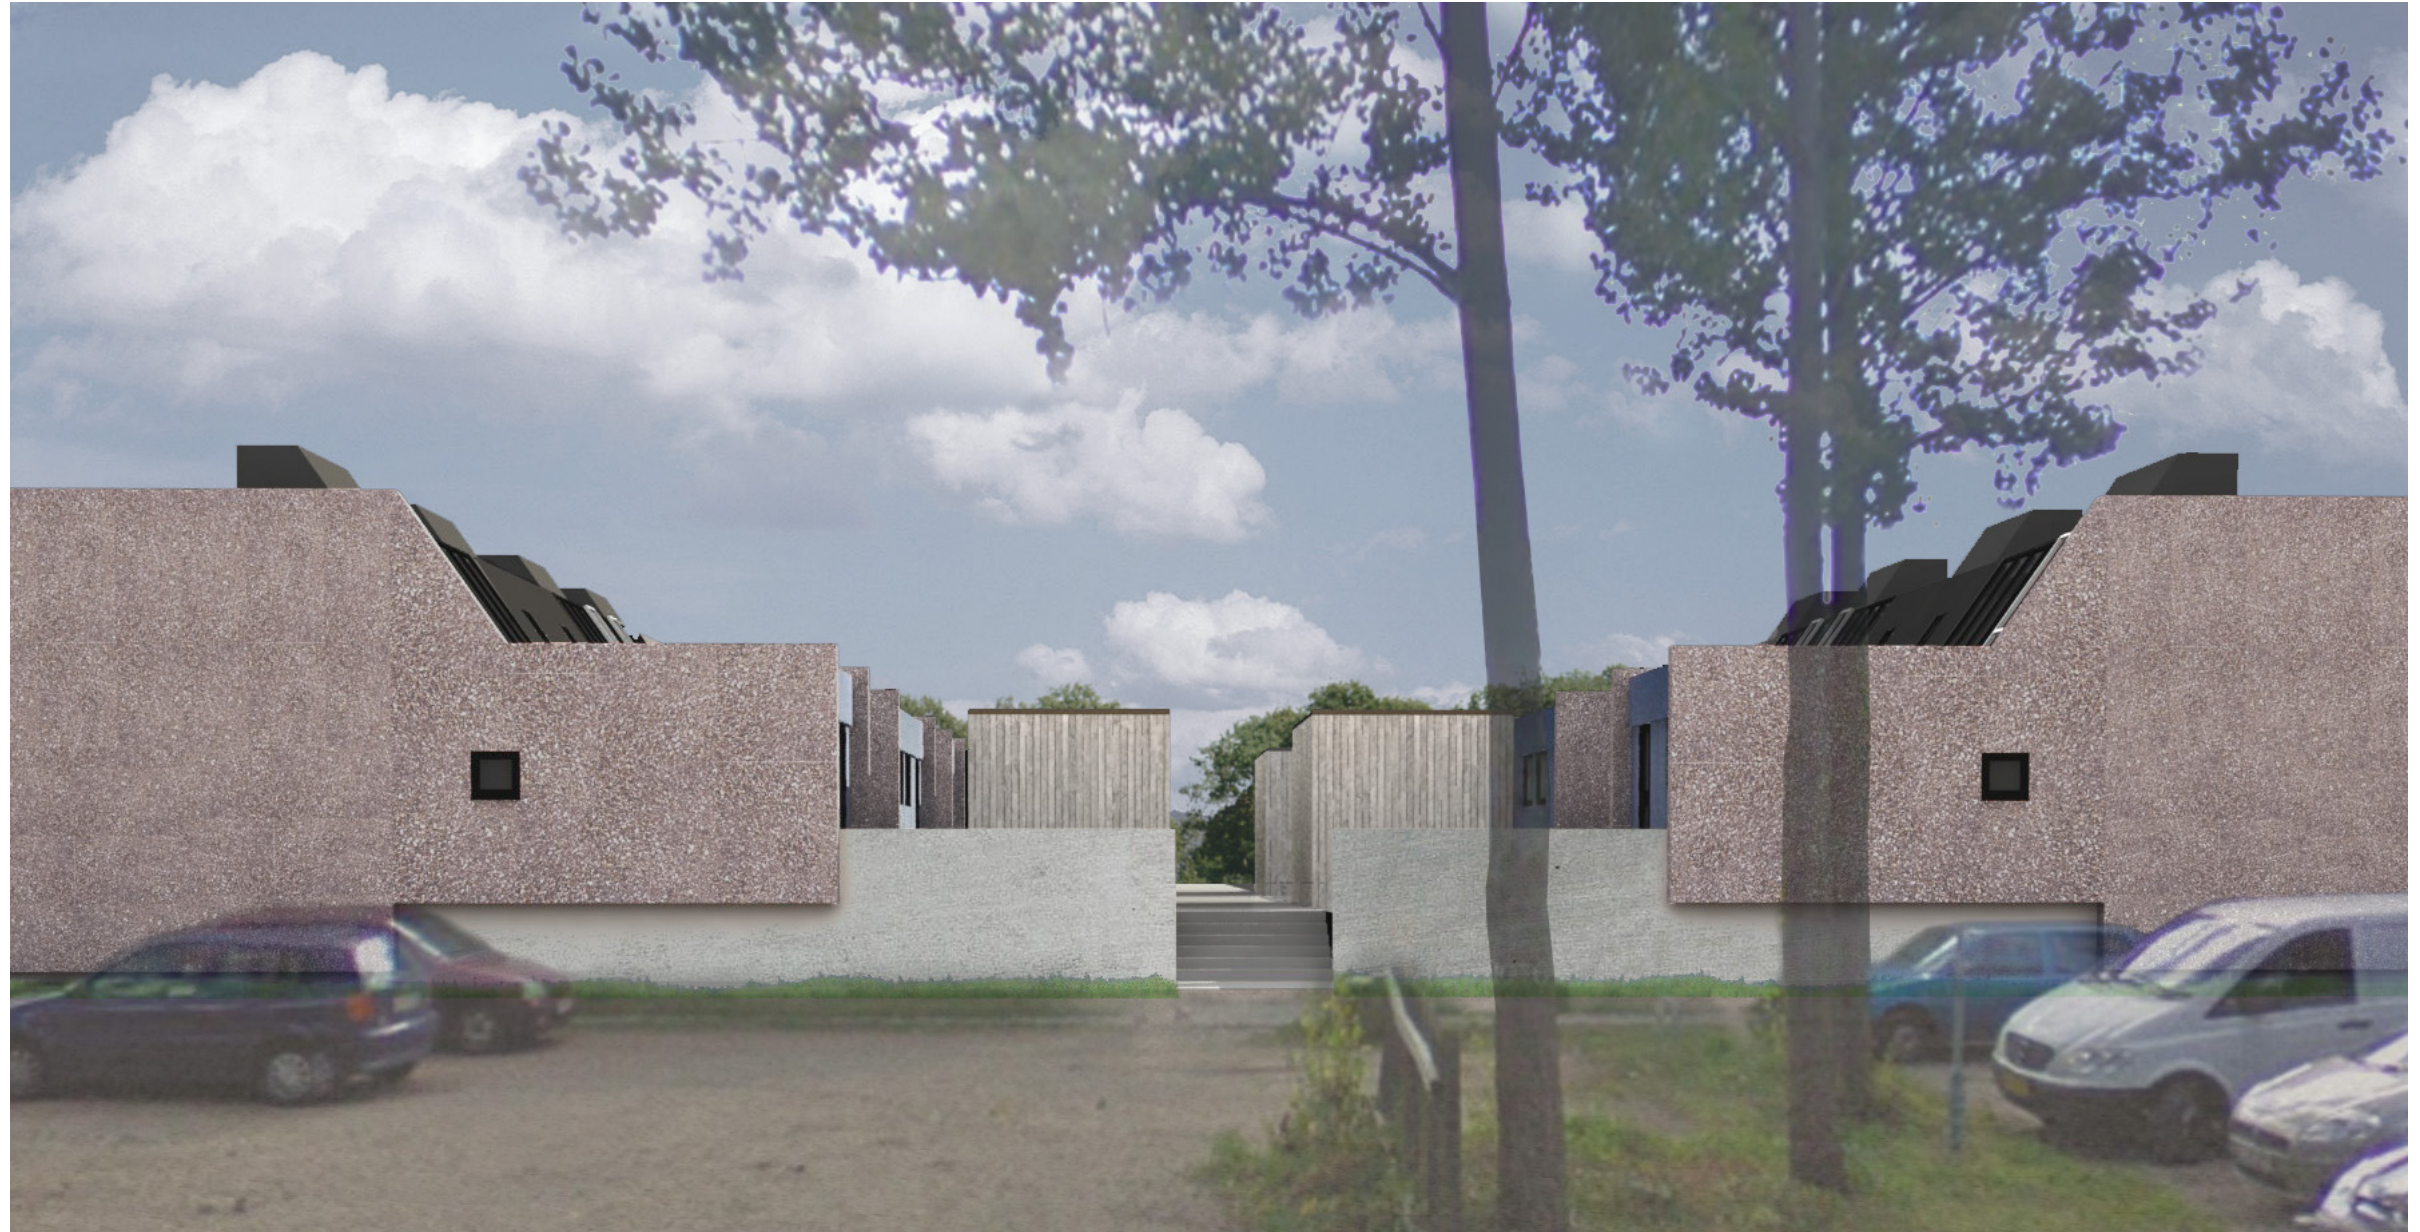
Illustration af plan B, hvor ventilationsaggregat er placeret i "installationsbox" på taget af boligtype B og -C.

Løsningen imødekommer et udtalt beboerønske om en placering af aggregat uden for boligen.

En placering af aggregat på taget er en løsning, hvor udgiften ligger væsentlig over LBF's støttebeløb. Servicing af aggregater på tag er ikke optimal.
