Galgebakken

Mock-up facade 2014-2015

NOVA5 arkitekter as

Galgebakken mock-up af facade november 2014 og september 2015

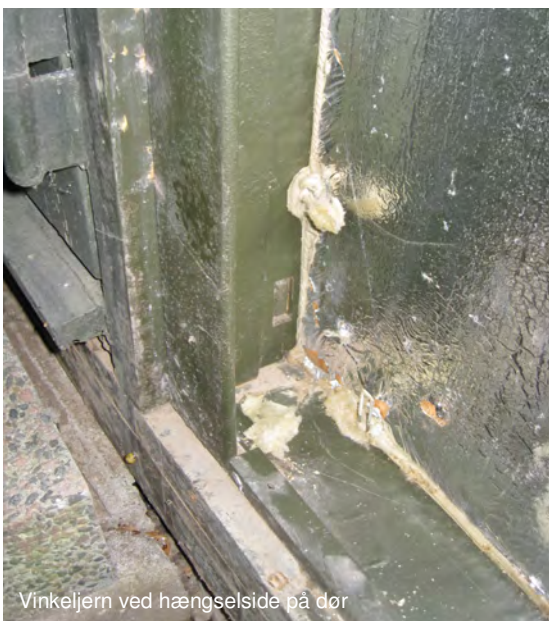
Til stabilisering er der monteret 75 x 50 mm vinkeljern i hoveddørens hængselside.

Vinkeljern ved hængselside på dør

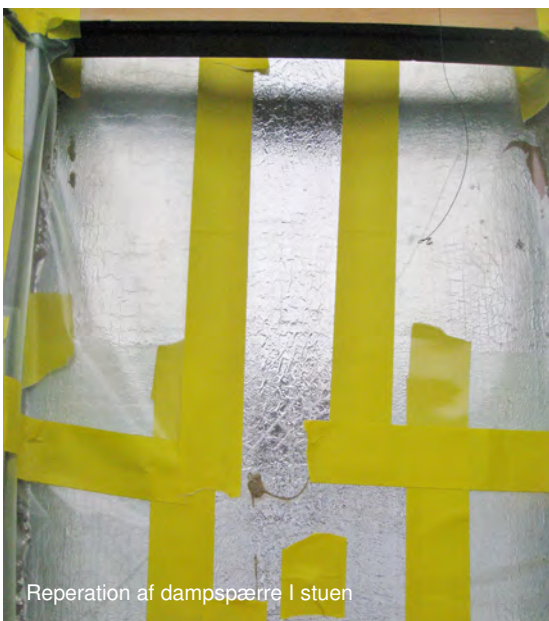
Dampspærren i stuen er "lappet" med tape. Denne fremgangsmåde har vist sig meget langsommelig. Det var betydelig hurtigere at montere en helt ny dampspærre oven på den gamle. Denne beslutning skal også ses i lyset af, at på 1. sal havde dampspærren ikke samme fine stand som i stuen.

Reparation af dampspærre i stuen

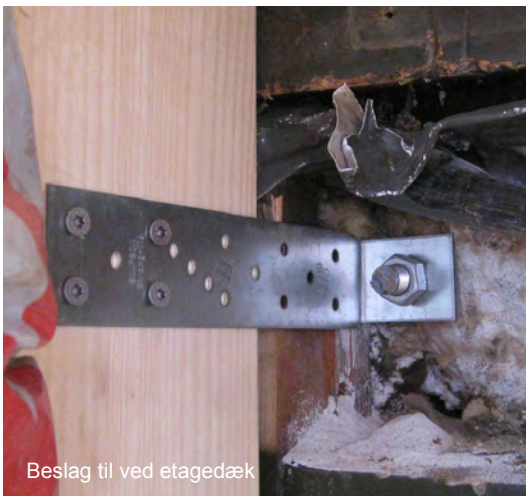
Beslag til ved etagedæk

Facadekonstruktion bæres af 200 x 100 vinkelstål fastgjort til fundament med limankre iht. Ingeniørprojekt. Mellem stuen og 1. sal og ved tagdæk fastholdes facadekonstruktion til betondæk med beslag.

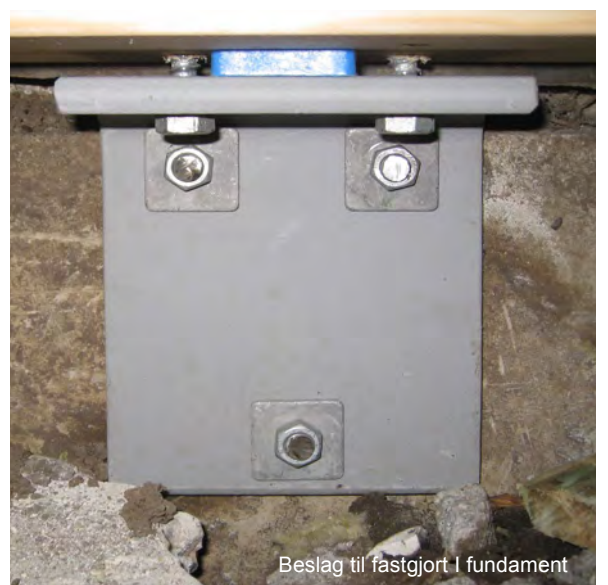
Beslag til fastgjort i fundament

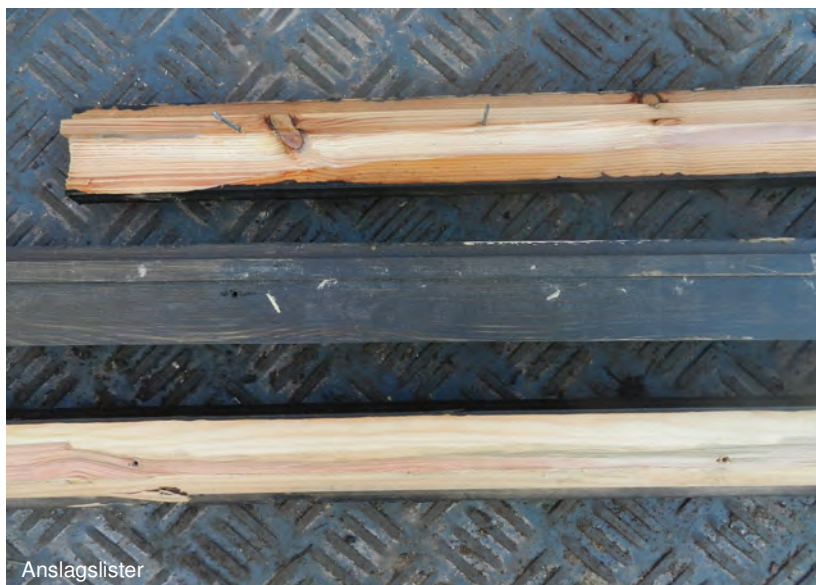
Anslagslister omkring eksisterende vinduer er fjernet af tømrer. Listerne var sømmet på og forholdsvis overkommelige at fjerne.

Anslagslister

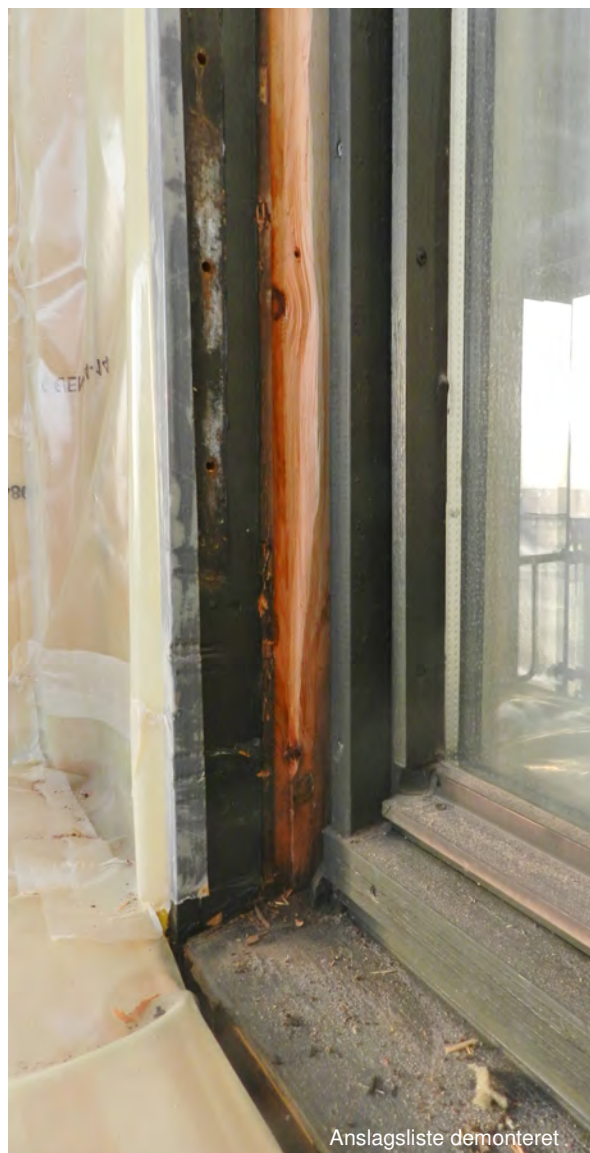
Anslagsliste demonteret

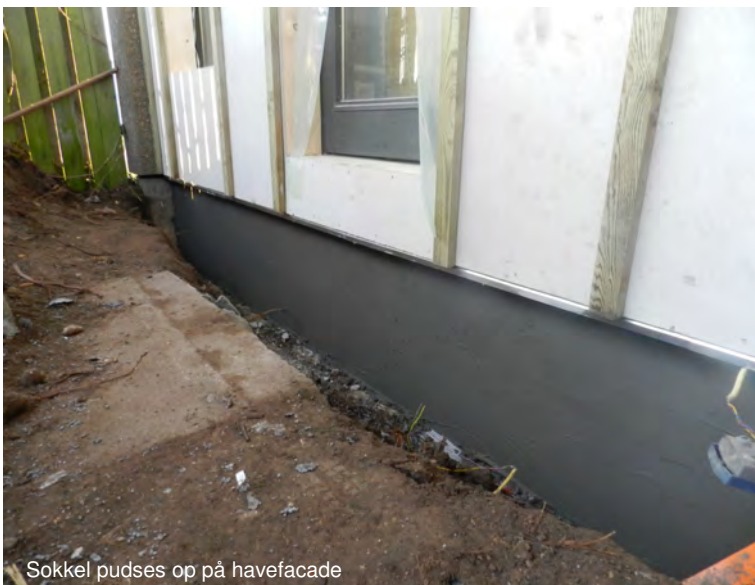
Opgravning i forbindelse med udførelse af efterisolering af sokkel på havesiden har en samlet afstand på ca. 50 cm fra eksisterende facade. Der udføres afdækning i zink mellem sokkelisolering og ny facadekonstruktion.

I forbindelse med udførelsen af sokkelisolering, har det været nødvendigt, at hugge yderligere 10 cm beton bort fra eksisterende betonfundament ved trappetrin ud for staldøren.

Sokkel pudsés op på havefacade

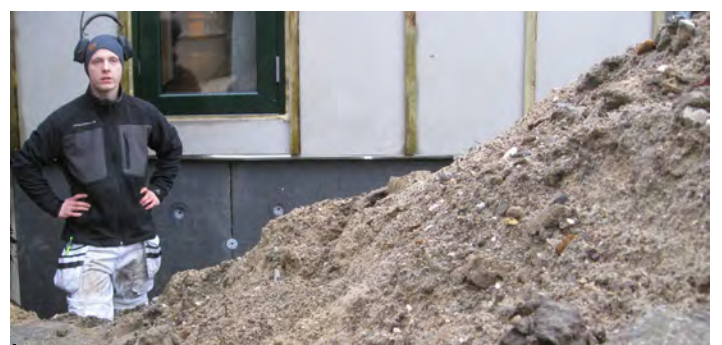
Galgebakken mock-up af facade 15. december 2014

Jorden fra udgravning til efterisolering af sokkel på køkkenfacade fylder hele forhaven.

Overgangsprofil mellem vindspærre og sokkelisolering kan ikke undgå at blive deformeret ved udgravning.

Der lukkes for den eksisterende ventilation af krybekælder ved den valgte løsning. Alternativ af krybekælder indtænkes i projekt.

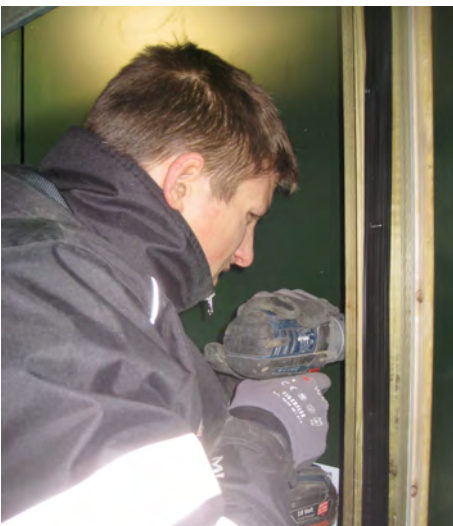
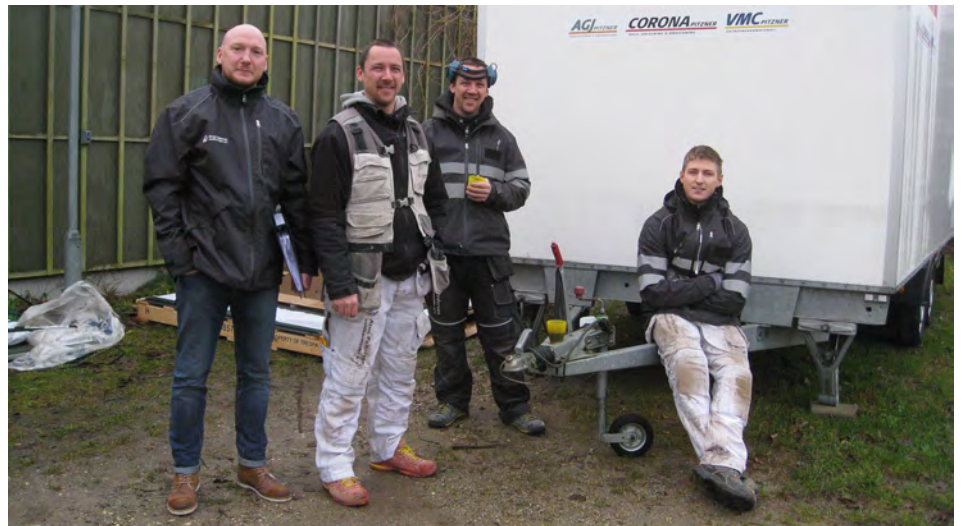
Galgebakken mock-up af facade 15. december 2014

De sidste facadeplader monteres på havefacaden. Karnap på 1. sal mangler endnu beklædning. Bemærk at inddækning over karnap i første omgang er for kort i forhold til karnappens bredde. Staldør og vindue i stueetage er placeret en smule for lavt og flyttes.

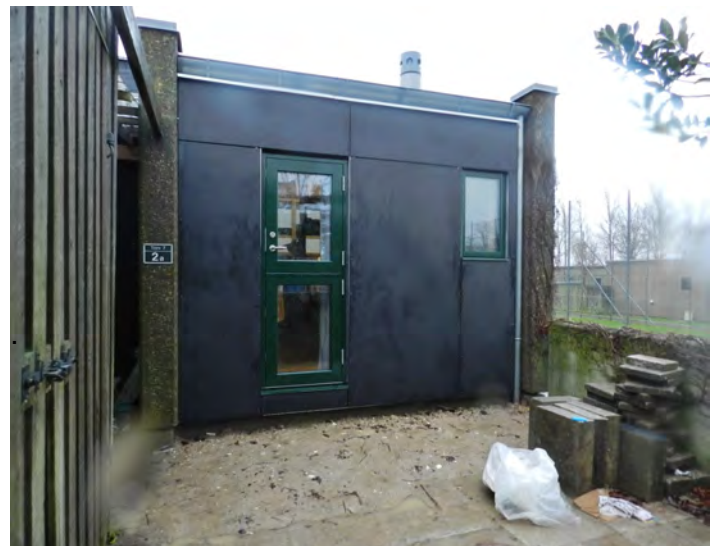
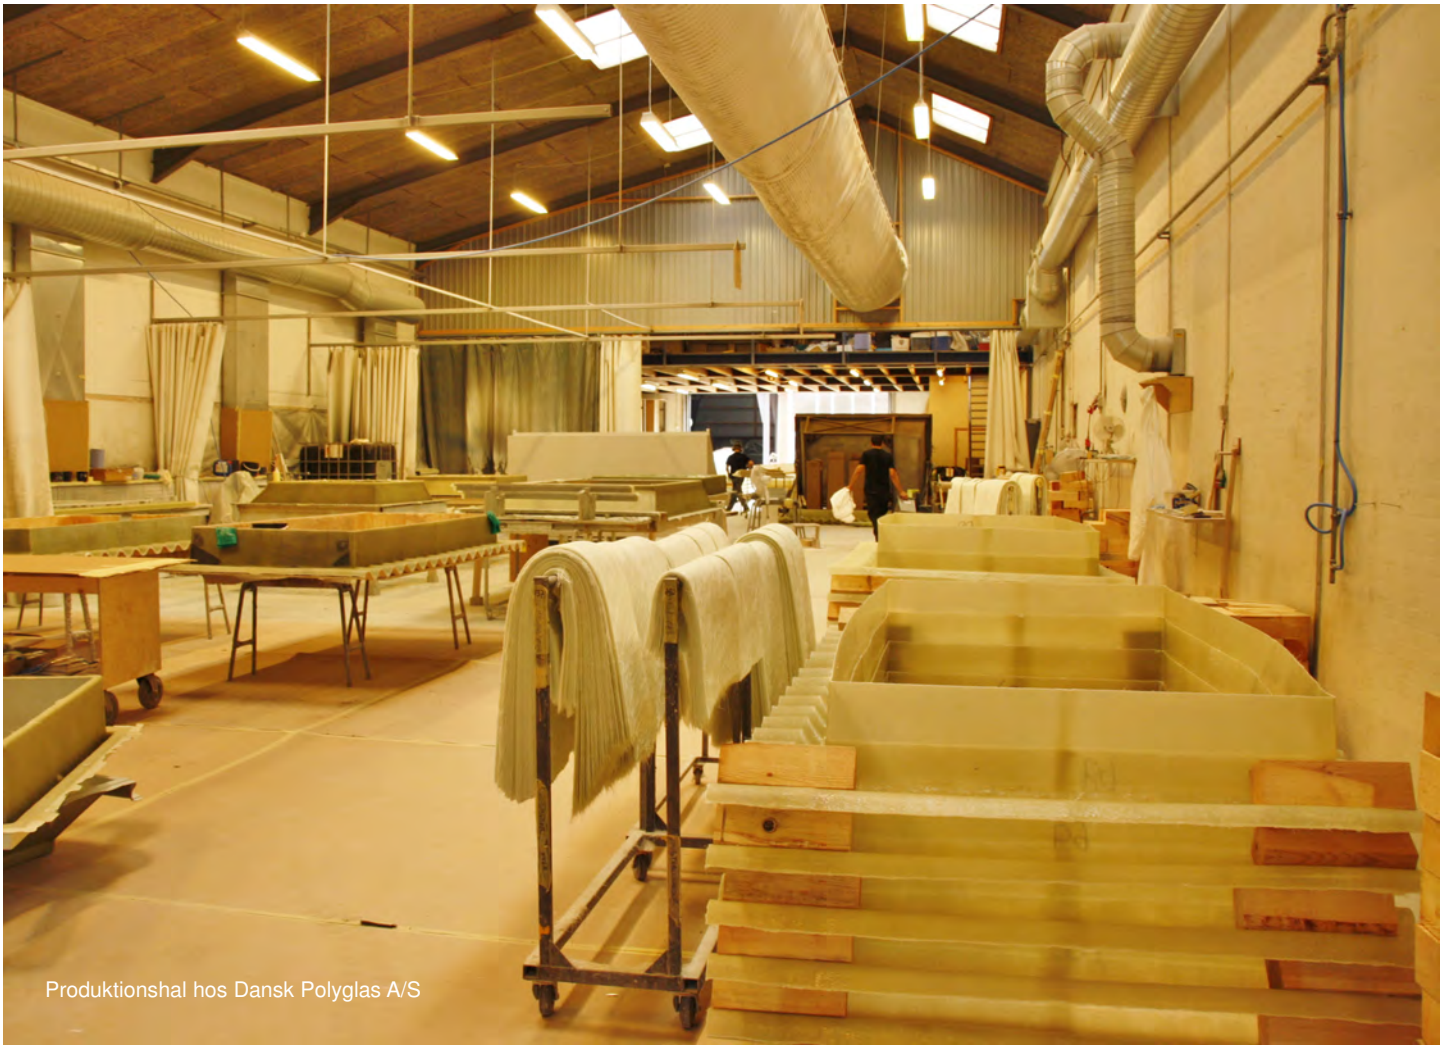
Galgebakken den 22. december 2014

Facadebeklædning på køkkensiden mod strædet er leveret af Cembrit A/S i standardfarve. Bukkede metalprofiler i falsene er, pga. tidspress leveret uden lakering i samme farve som vinduesprofiler.

Den fremherskende reaktion fra beboere, der havde set de nye facader har været, at de ny staldøre er alt for smalle i forhold til de eksisterende døre af samme type og at det er umuligt, at få møbler ind og ud gennem den nye dør. Den fri bredde på den ny dør er 128 mm mindre end på den eksisterende dør. Der skal arbejdes med en alternativ dørløsning, som tilgodeser ønsket om en større fribredde.

Det gående vindue i karnappen på 1. sal er, af hensyn til pudsemuligheder, leveret som et udadgående sidestyret vindue. Dette valg har den konsekvens, at der ikke kan monteres friktionsbremse på det gående vindue.

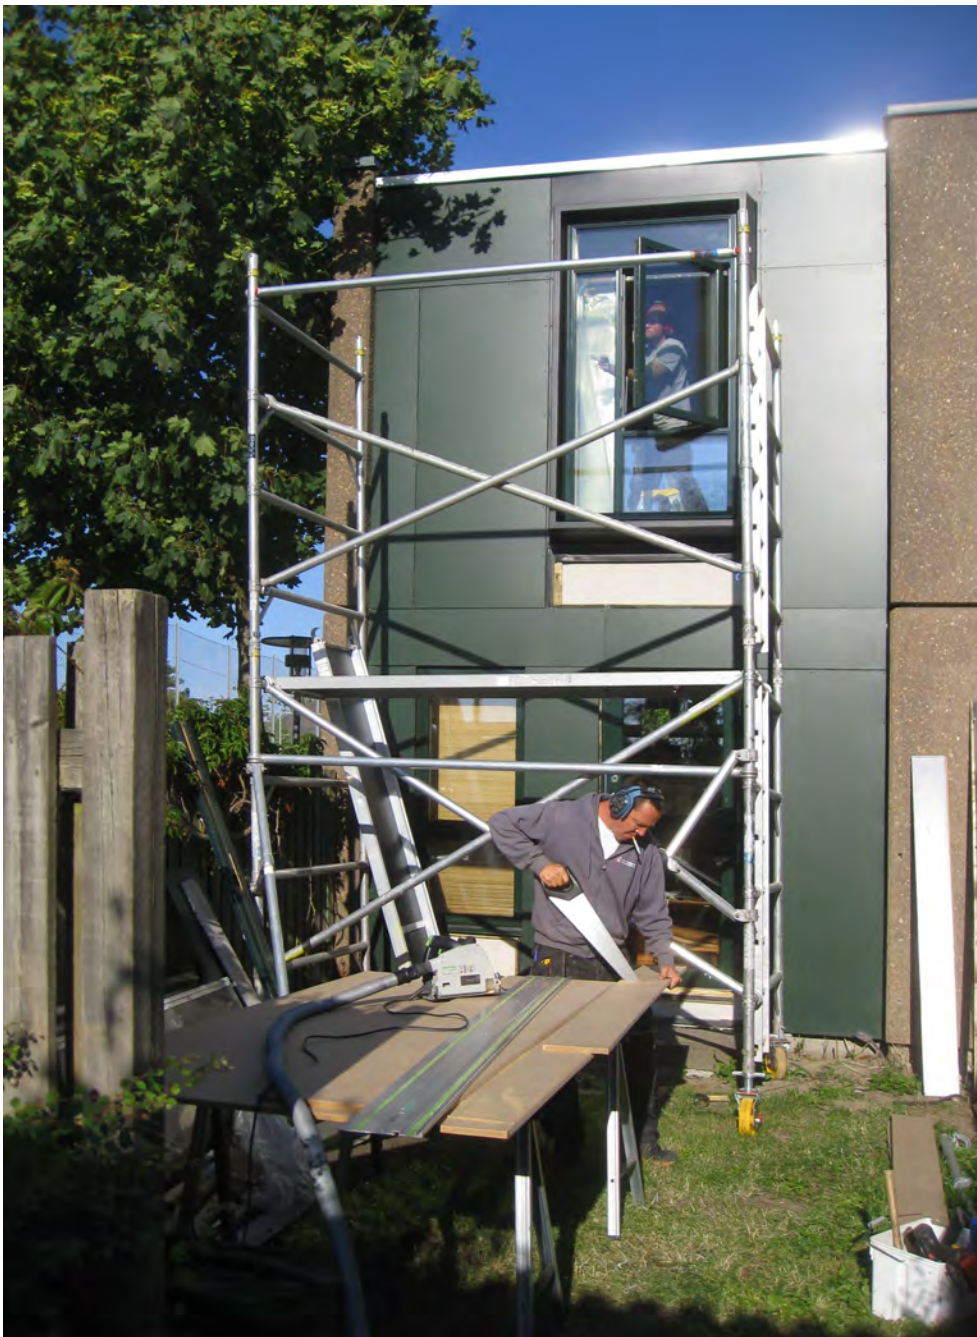
Galgebakken den 18. august 2015

Karnappen på havefacaden er monteret og facadeplader tilpasses karnappen. Enkelte plader skal genbestilles, da de ikke passer til den nye dør og karnappen.

Indvendigt tilpasses væg og lysninger til de nye forhold.
