GEO

Galgebakken. Vand i krybekældre

Status på undersøgelser og tiltag

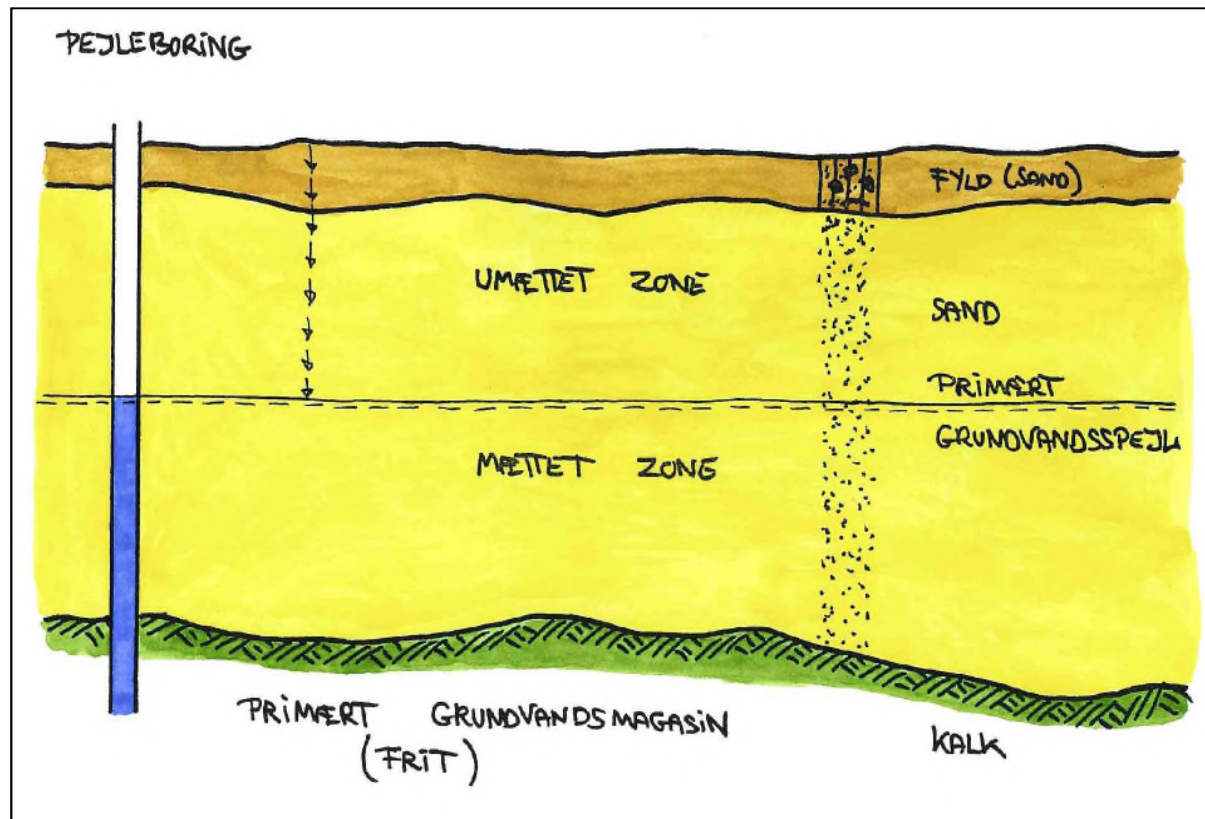
Grundvand – Frit gvs-magasin

Fra oplysninger i GEO's arkiver kan det oplyses, at det primære grundvandsspejl er beliggende i kote +14 i Galgebakkens nordlige del og i kote +13 i den sydlige del.
