**Vridsløselille Andelsboligforening**

**Afdeling 9, Galgebakken**

**TEKNISKE UNDERSØGELSER**

**Undersøgelsesrapport**

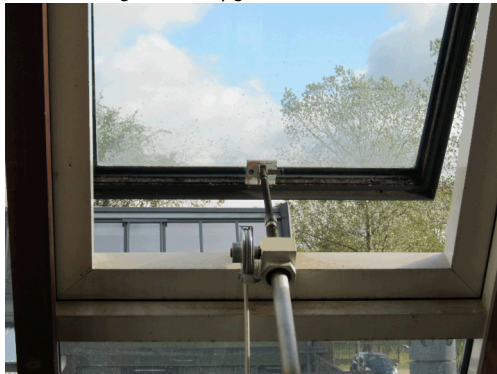
Type AV- Ateliérvindue. Ramme er relativ spinkel, risiko  
for skævvridning
