Dagsorden til Helhedsplanudvalgsmøde 48

Afholdes den: 5. februar 2018 kl. 17-19 på ejendomskontoret, Galgebakken

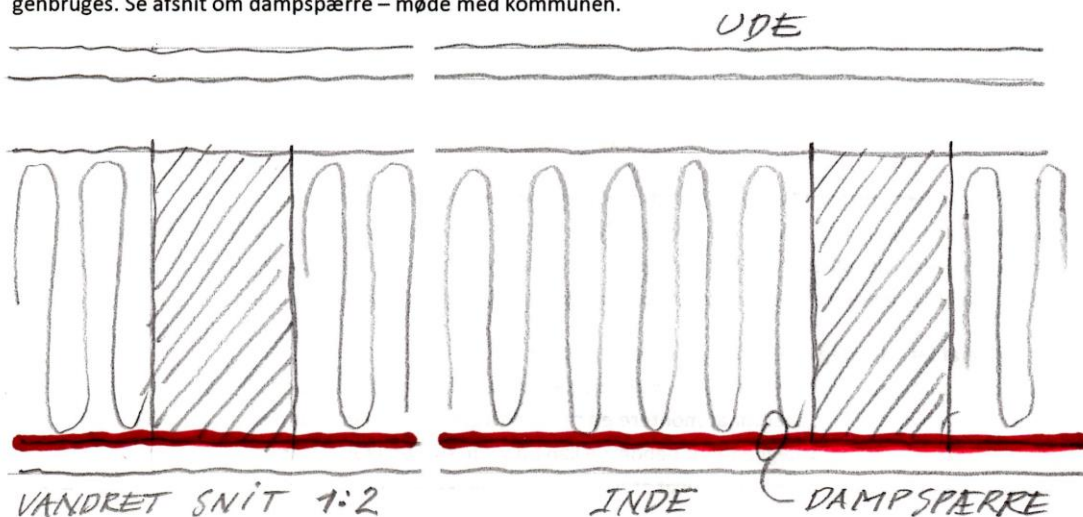
PRINCIPSKITSE I EKSISTERENDE LET YDERVÆG DER GENBRUGES

Dampspærren er limet på bagsiden af den eksisterende vægplade der genbruges. Dampspærren kan ikke genbruges. Se afsnit om dampspærre – møde med kommunen.

"den nye overfrakke" medfører, at de lette ydervægge bliver ca. 15 cm. tykkere og da tagrenden ikke "trækkes med ud" vil den være placeret hen over ydervæggen og derfor udgøre en latent risiko for at en evt. utæt tagrende lækker vand ned i den lette ydervæg med risiko for fugtskader af træværket og risiko for skjulte angreb af skimmelsvamp.

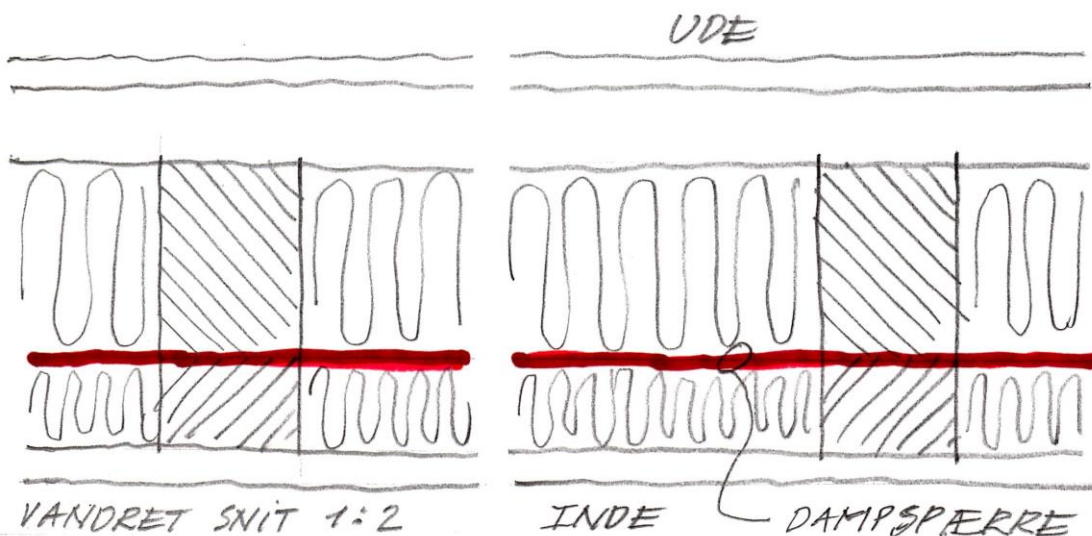
Principskitse 1.

En dampspærre på en træskeletvæg skal monteres i lodrette baner (rullebredde) og fastholdes med klemlister på de lodrette løsholter (træstolper) med 10-15 cm. overlap og med tapede samlinger.

Princip - dampspærren skal placeres ca. 1/3 inde i væggen på den varme side.

Princip - isoleringen skal slutte tæt til løsholter (træstolper).

Montering af en ny dampspærre i den genbrugte lette ydervæg kan byggeteknisk håndværksmæssigt og myndighedsmæssigt IKKE lade sig gøre – kun hvis den indvendige vægplade afmonteres.

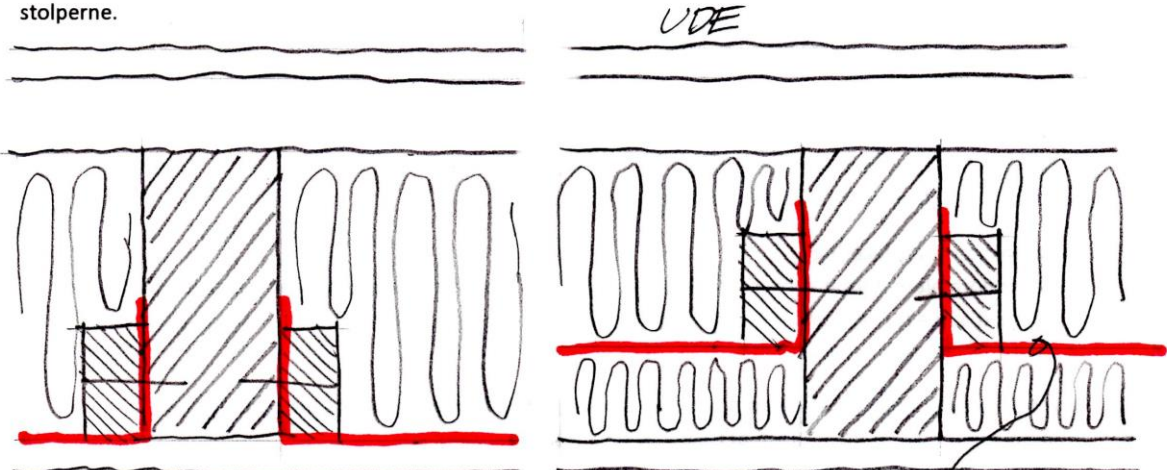
Principskitse 2.

Viser hvordan dampspærren IKKE må monteres.

Dampspærren må ikke fastholdes med flere klemplister (dampspærren bliver hullet af søm/skruer) på siden af de eksisterende lodrette løsholter (træstolper), og dampspærren må ikke opdeles i felter imellem stolperne.

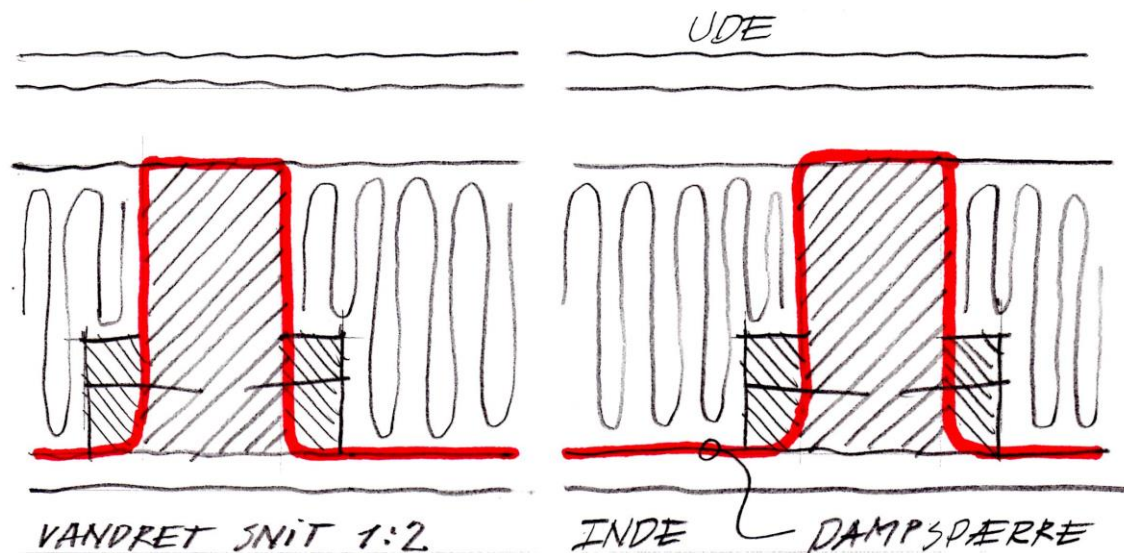
Principskitse 3.

Viser hvordan dampspærren IKKE må monteres.

Dampspærren må ikke foldes rundt om træstolperne, og dampspærren må ikke fastholdes med flere klemplister på siden af træstolperne (dampspærren bliver hullet af søm/skruer).

Det er håndværksmæssigt krævende at tildanne isoleringen omkring klemplisterne, og der er risiko for at arbejdet ikke udføres så isoleringen slutter tæt til træstolperne.
