# Temagruppe om facaderne - 2. møde

5. marts 2014

## GALGEBAKKEN FACADERENOVERING

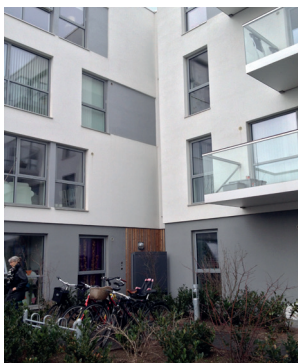
- Malet puds på isoleringsbatts - positive/negative tanker?
- Naturskifer, overfladestruktur og fastgørelse – positive/negative tanker?
- Steni facadeplader, stoflighed og udtryk - positive/negative tanker?
- Cedertræsbeklædning, , stoflighed og udtryk - positive/negative tanker?
- Rockpanel facadeplader, stoflighed og udtryk - positive/negative tanker?

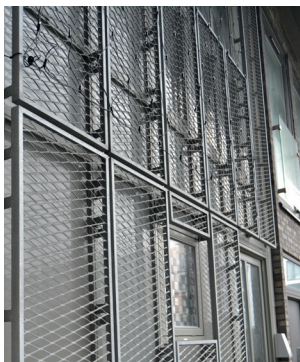
Strækmetal

- Stor diversitet i facadeudtryk - positive/negative tanker?
- Metalplade/strækmetalbeklædning, patina m.v. - positive/negative tanker?
- Træbeklædning, patina m.v. - positive/negative tanker?
- Rockpanel facadeplader, patina, holdbarhed - positive/negative tanker?

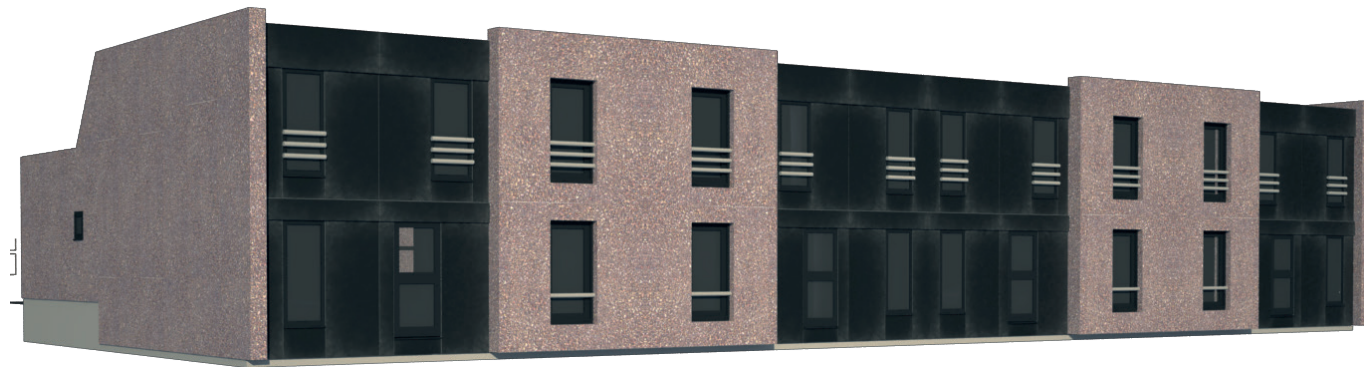
Før

# Synlige lag i facaden - nyt udenpå eksisterende
