## **Referat fra Helhedsplanudvalgsmøde 77**

**GALGEBAKKEN**

HPU 77 APRIL 2021

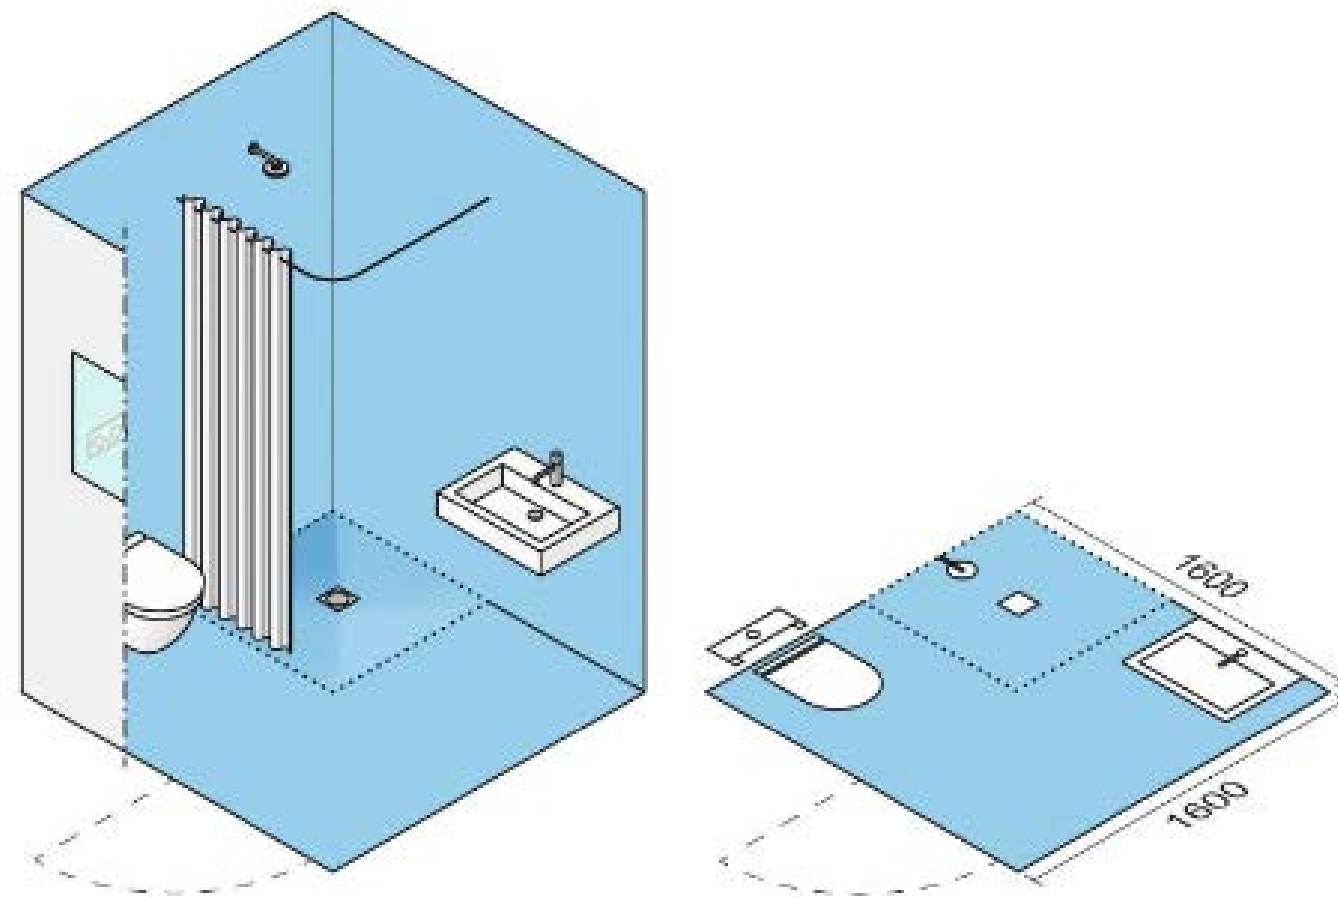
Iht. SBI-anvisning 275 anses alle vægge for vådzone hvis arealet er mindre end 3,25 m<sup>2</sup>.

Flere badeværelser er under og meget tæt på grænsen for hvornår hele rummet anses som vådzone, derfor kan vi ikke anbefale at fjerne fliser på vægge i badeværelser. Temagruppen om badeværelser og HPU har også besluttet (se tidligere referat fra HPU-møde), at der af driftsøkonomiske hensyn monteres fliser fra gulv til loft.

Alle mål i mm

Er rummet smallere end 1,3 m eller er arealet mindre end 3,25 m<sup>2</sup>, er den modstående væg en del af bruseområdet, og alle vægge i rummet regnes som vådzone.

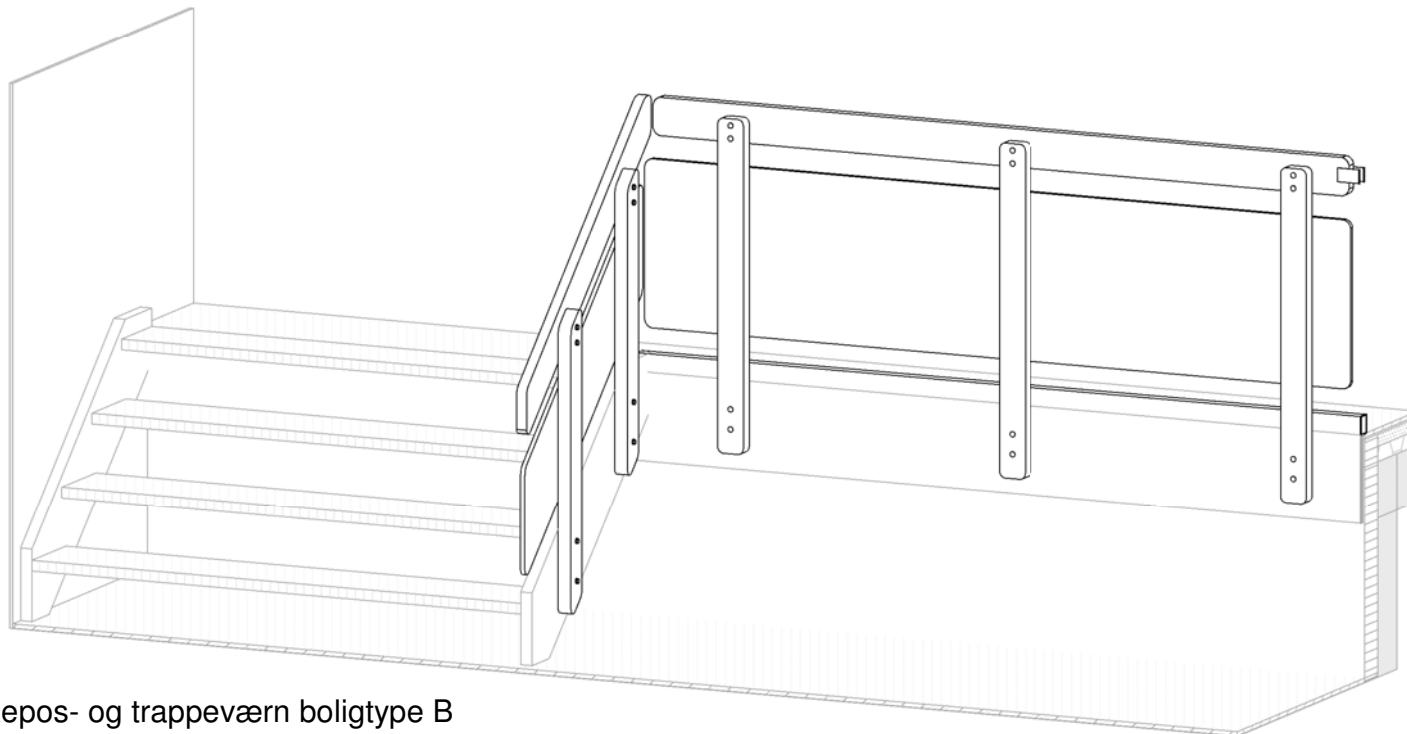
Værn er udformet iht. BR18 med mindre åbninger mellem gelænder og plade, så børn ikke kan få hovedet i klemme eller klatre på værnet.

Isometri - Repos- og trappeværn boligtype B

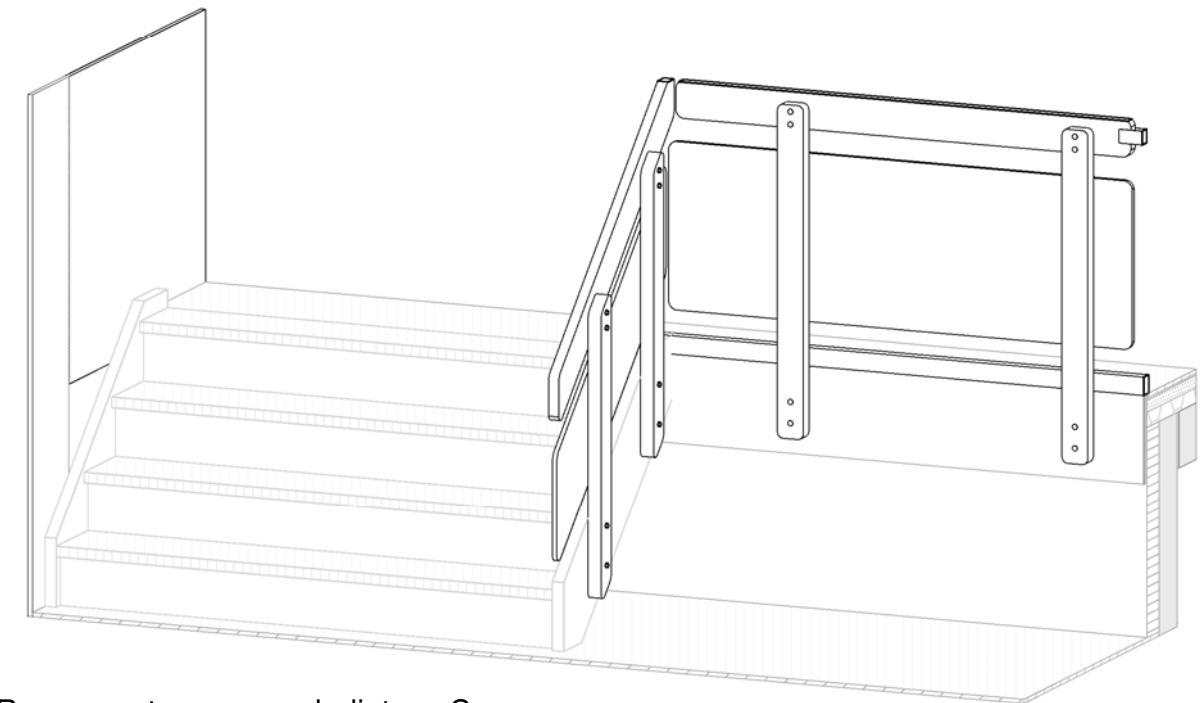
Isometri - Repos- og trappeværn boligtype C

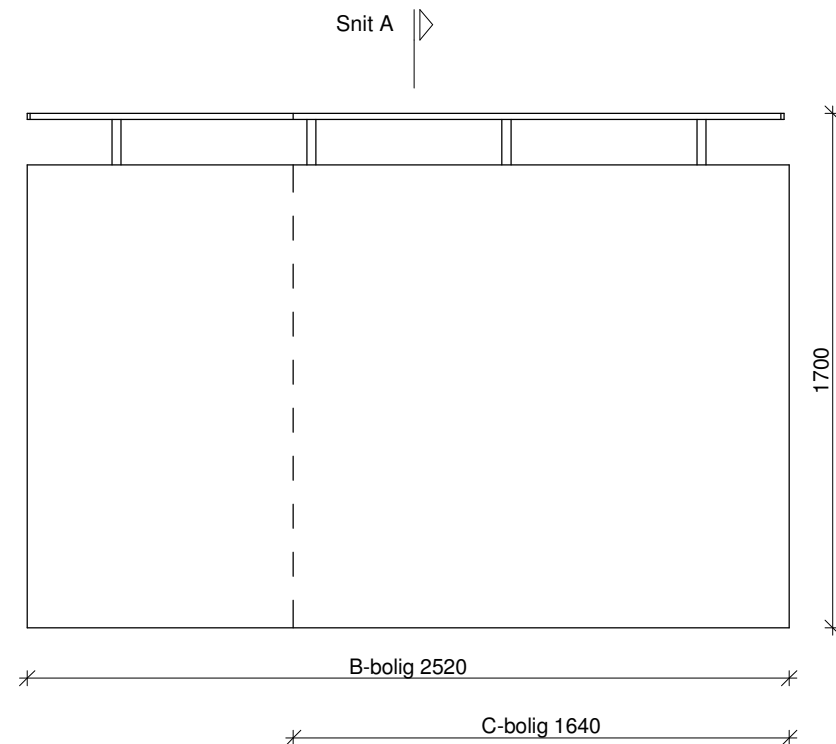
OPSTALT - FRA NEDRE

Beslag for fastgørelsen af værn monteres efter at membran er udlagt på gulv og betonvæg mod krybekælder. Stålbæring ”skydes” på fastgørelses beslag og bygges om som let væg. Mellem c-profiler udfydes der med mineraluld og væggen beklædes med to lag gips. Oversiden af væg beklædes med x-finer og gips.

Eksist håndliste og stålbæring genbruges, men der skal svejdes ny bundplade på stålbæring til fastgørelsen.

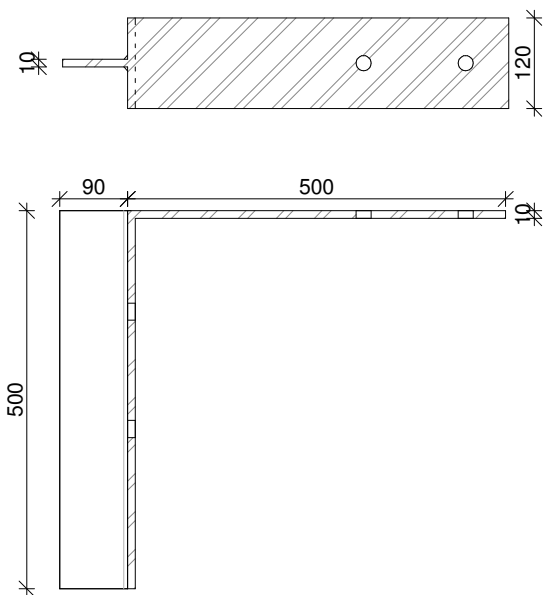
BESLAG TIL FASTGØRELSE AF VÆRN 1:5

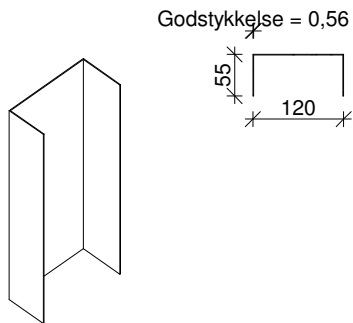
STÅLPROFILER TIL SKELETKONSTRUKTION

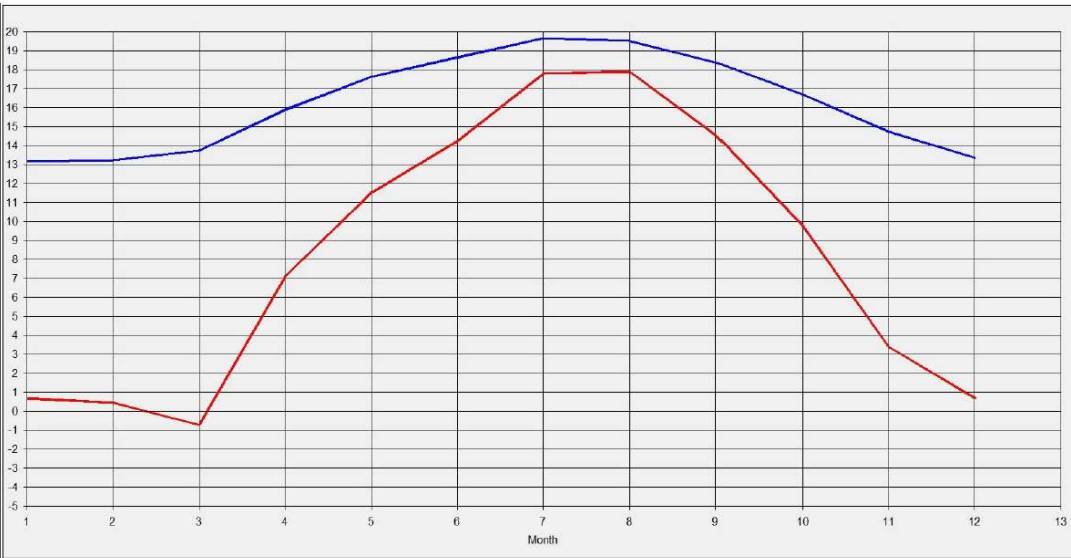
Beregnet forudsat temperatur i krybekælder

Figur 3: Gennemsnitstemperaturer pr. måned i krybekælderen. Rød kurve er temperaturen ude. Blå kurve er temperaturen i krybekælderen med den nye gulvkonstruktion.
