## **Referat fra Helhedsplanudvalgsmøde 90 (rev 1 8/6/22)**

**Afholdt den 24. maj 2022 klokken 17-19 på Galgebakkens ejendomskontor – bestyrelseslokalet**

# Vurdering af måledata i prøvebolig A & B efter 12 måneder

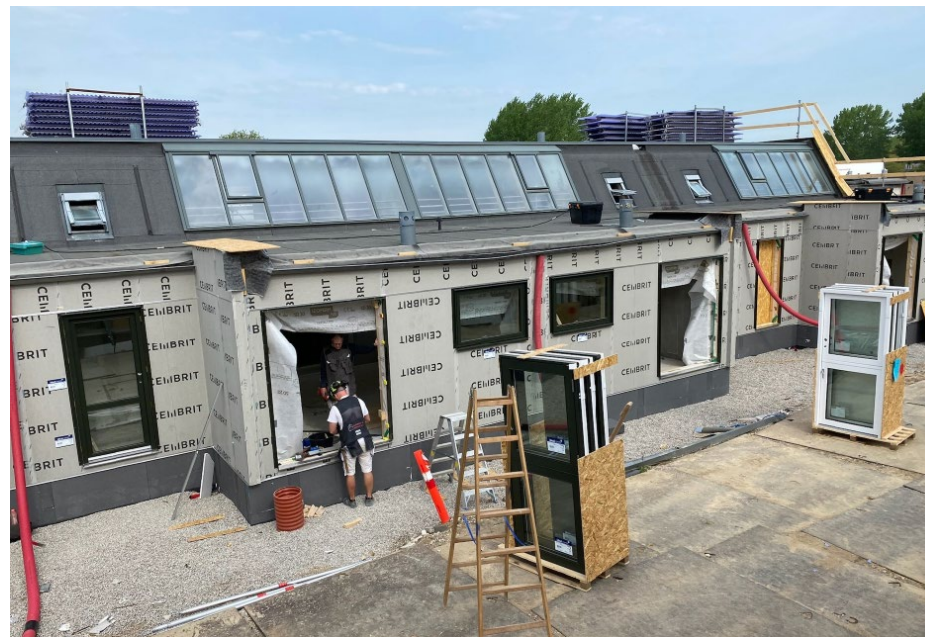
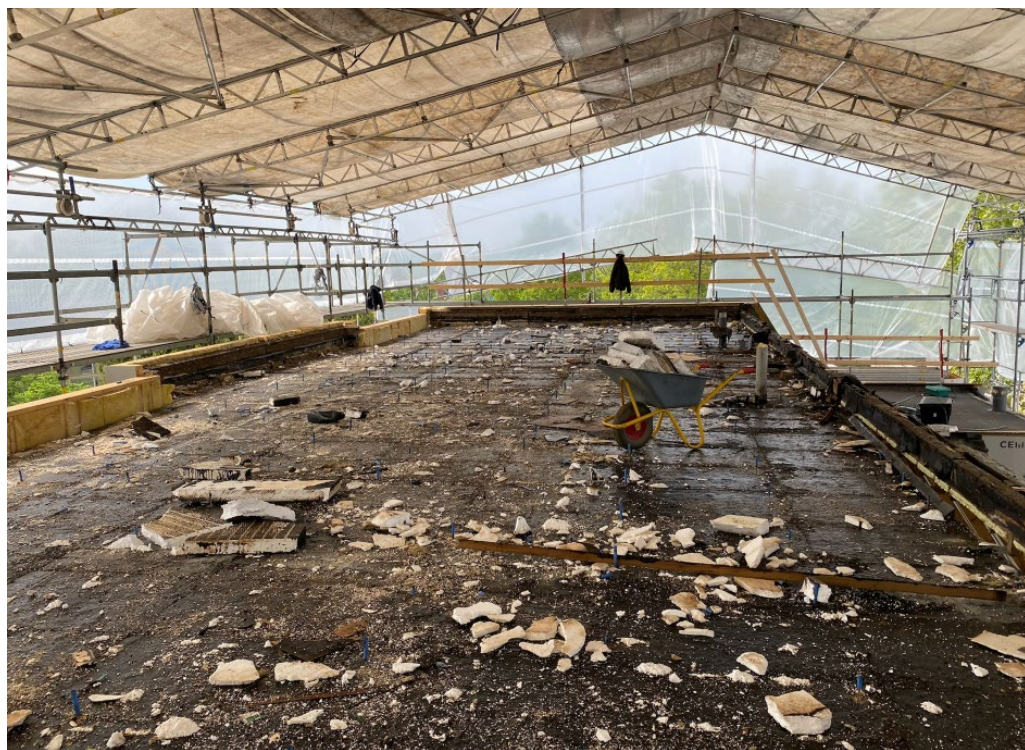
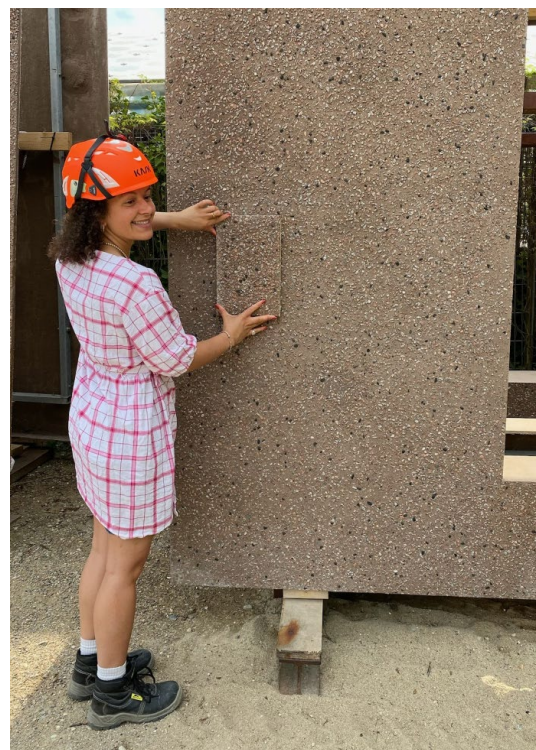
## Status Skrånt 1-3

- Nedrivning tagdækning
- VVS, VENT og EL-installationsarbejder i boliger
- Opretning af vægge i badeværelser
- Sokkelplader
- Fiberbeton montage

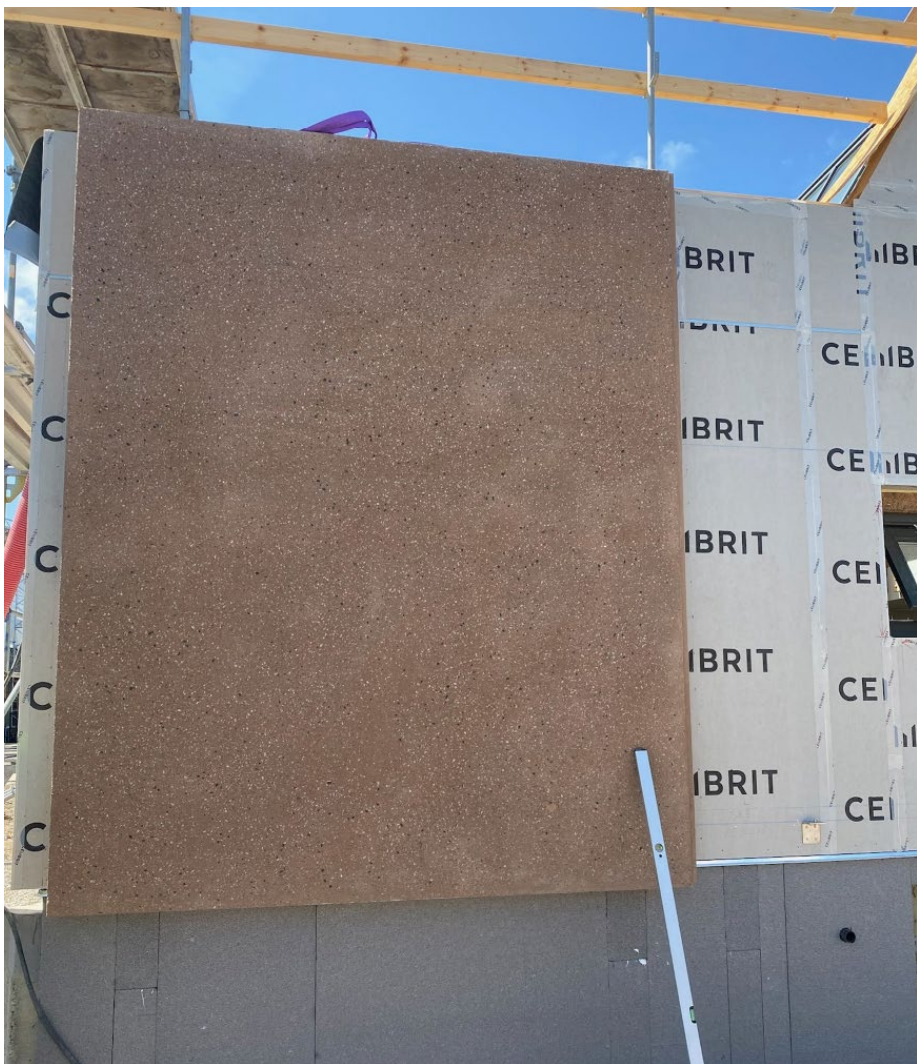
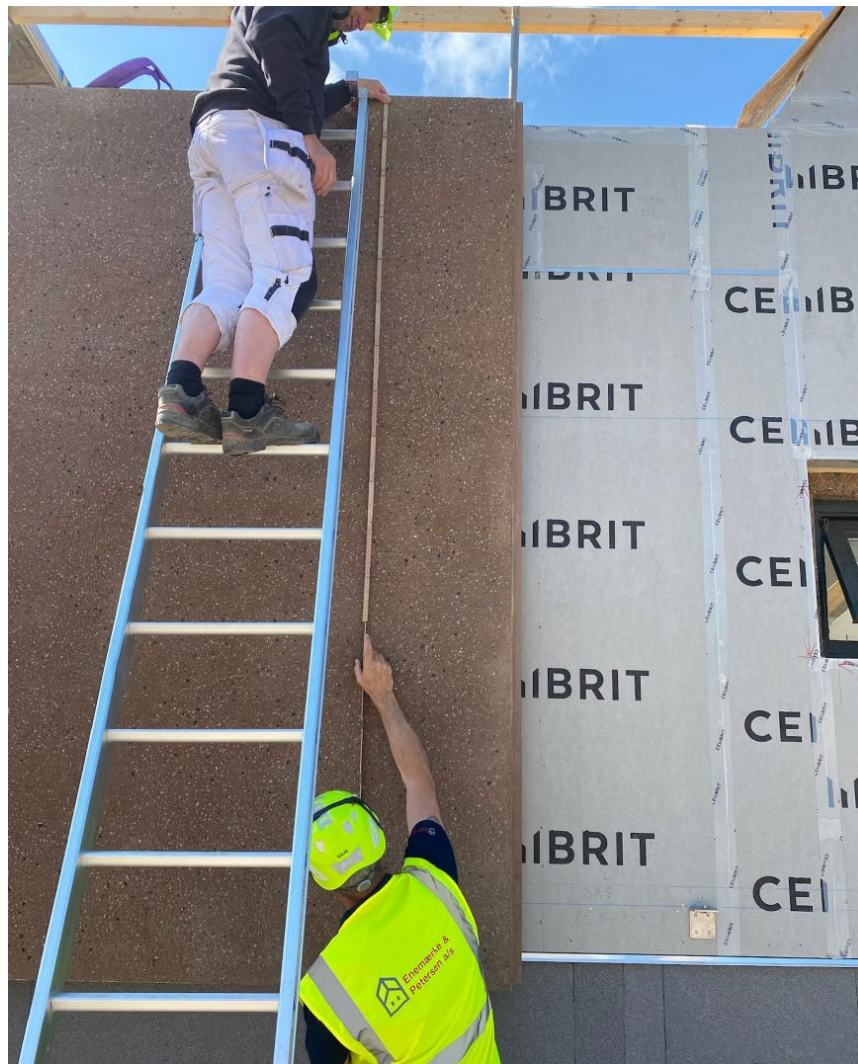
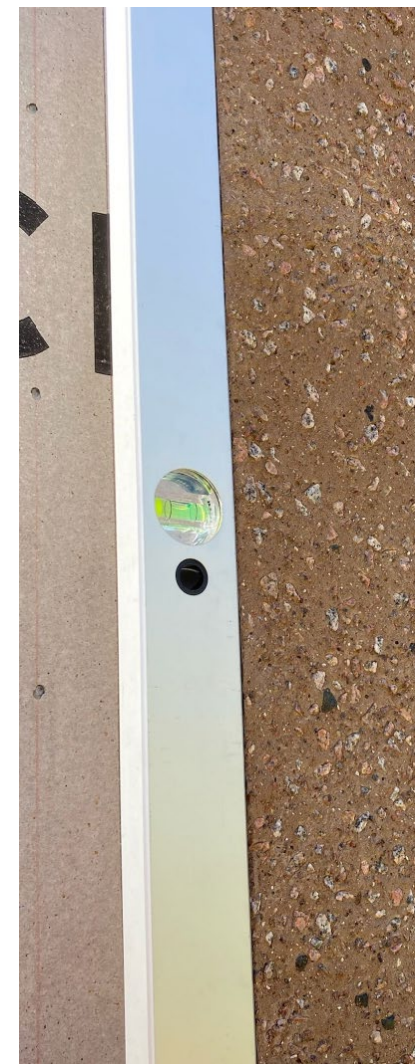
### Status Skrænt 1-3

- Første Fiberbeton-element på plads – Gavl Skrænt 1-2

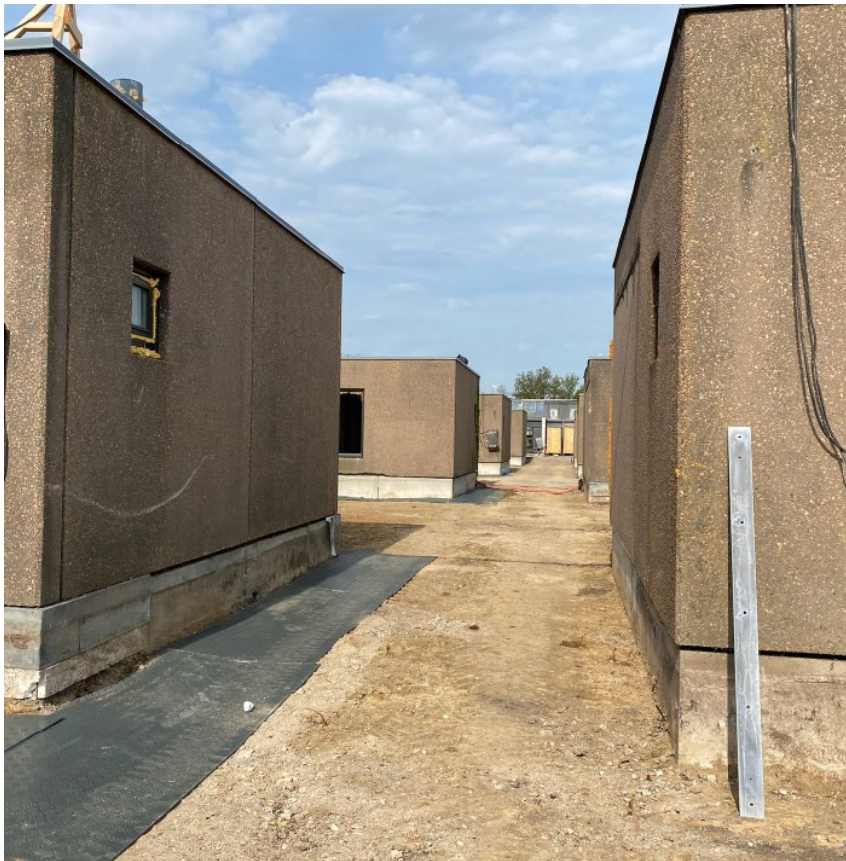
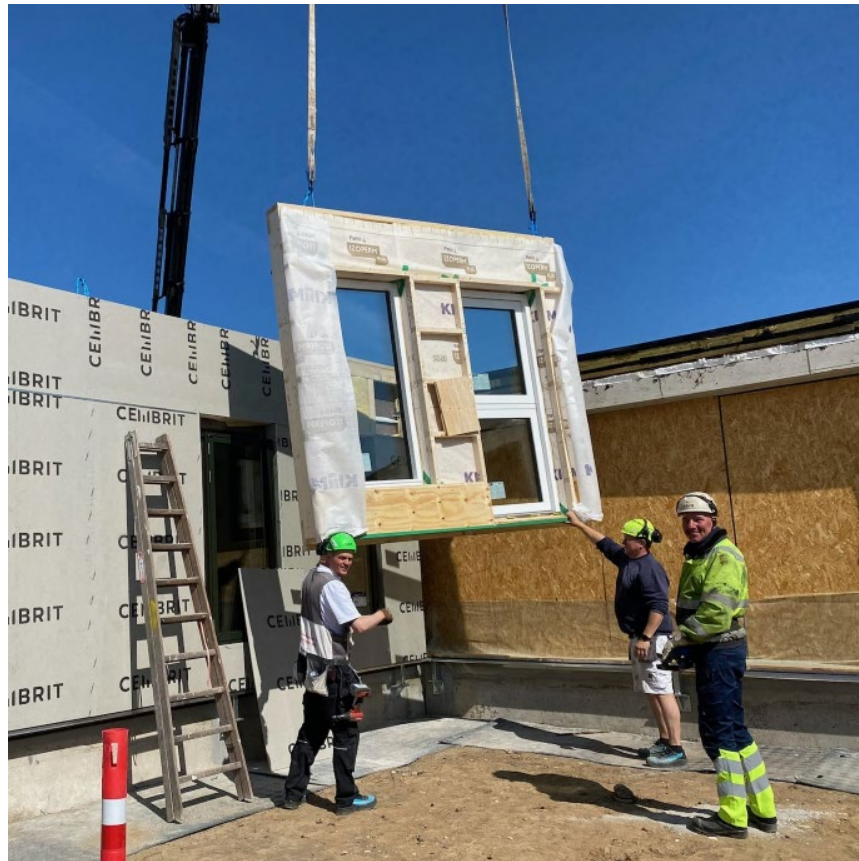
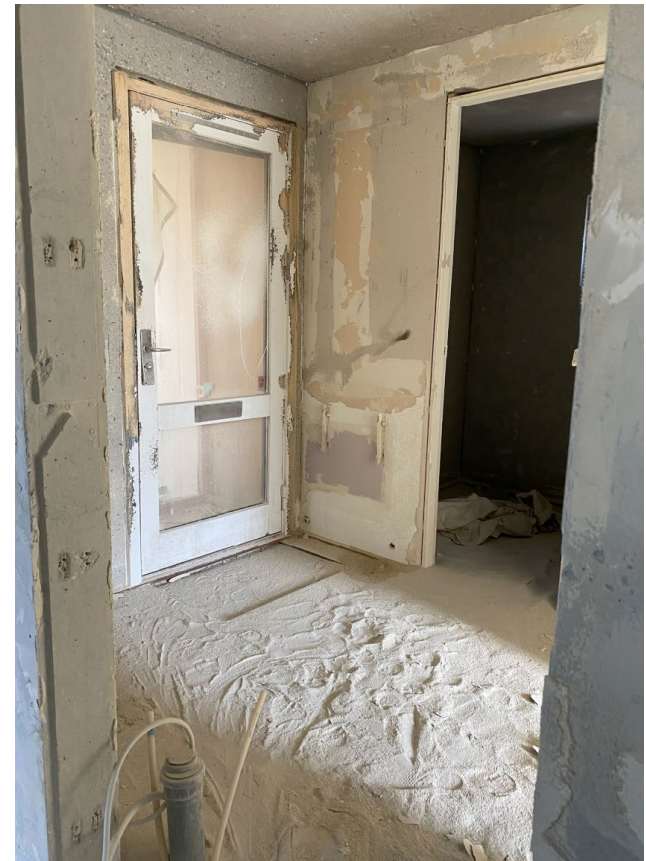
## Status Skrænt 2-6

- Rydning
- Nedrivning
- Sanering
- Facademontage
