**Vridsløselille Andelsboligforening**

**Afdeling 9, Galgebakken**

**TEKNISKE UNDERSØGELSER**

**Undersøgelsesrapport**

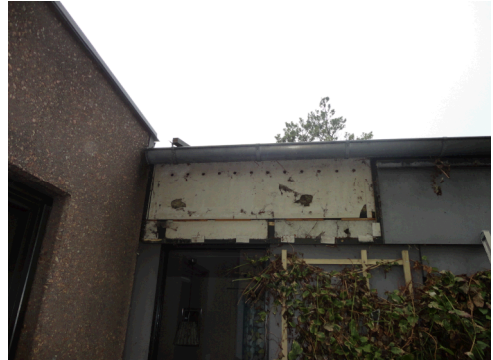
Skade A3

| <p>Skade A0.1 og A0.2 vurderes ikke som byggeskade.</p> <p>Skade A1 - A3 kan medføre direkte trækgener i boligen, og ved træk gennem samlinger i vægkonstruktionen kan der i kolde perioder ske lokal nedkøling på den indvendige side. Dermed er der risiko for kondens og skimmelvækst, foruden komfortgener og øget varmetab. Vurderes som byggeskade.</p> <p>Skade A4 – A5 medfører også risiko for kolde partier på de indvendige vægge. Varmetabet vil desuden være forøget. Vurderes som byggeskade.</p> <p>Skade A6: Plantevækst bag medfører risiko for skader på konstruktionen fra planterne, ligesom der er mulighed for fugt-indtrængning disse steder. Vurderes som byggeskade.</p> | | | | | |

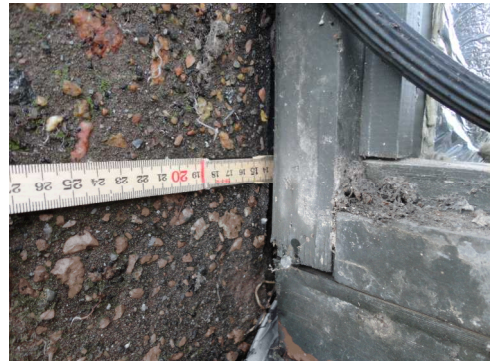
Skade BC6

| <p>Skade BC0.1, BC0.2 og BC0.3 vurderes ikke som byggeskade. Udtrækning af søm vurderes at skyldes fugt- og temperaturbetingede bevægelser i plader og lægteunderlag. Beklædning på 1. sal er mest eksponeret for vejrligets påvirkninger, og vil derfor have de største bevægelser.</p> <p>Skade BC1, BC3, BC6 og BC7 kan medføre direkte trækgener i boligen, og ved træk gennem samlinger i vægkonstruktionen og under døre, kan der i kolde perioder ske lokal nedkøling på den indvendige side. Dermed er der risiko for kondens og skimmelvækst, foruden komfortgener og øget varmetab.</p> <p>Skade BC4 – BC5 medfører også risiko for kolde partier på de indvendige vægge. Varmetabet vil desuden være forøget</p> | | | | | |

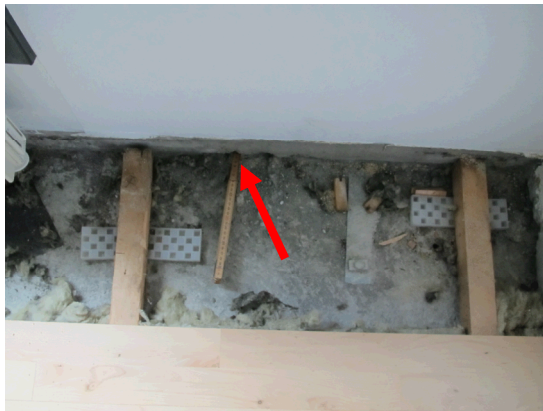
| <p>Torv 3-17A – Kile under facadeelement.</p> | <p>Over 7-8A – Hul under facadeelement</p> | |

| <p><b>Vurdering:</b></p> <p>Det skal sikres, at etableres en blivende løsning, som eliminerer såvel de indbyggede kuldebroer i soklerne som de mulige "tilførte" kuldebroer i form af kiler/huller mellem facadeelementer og sokler.</p> <p>Det er vores vurdering, at der i forbindelse med udførelse af sokkelisolering er mulighed for at udføre en løsning som lukker eventuelle huller udefra og dermed afhjælper problematikken med kilerne, uden at skulle efterøge kiler ved at brække alle gulve op. Dette vil ikke være en realistisk løsningsmodel, set i forhold til omkostningerne og generne som dette vil medføre. Der tages dog forbehold for videre afklaring af problemstillingen, herunder omfang af problemet, tekniske løsninger for udbedring og økonomien forbundet med afhjælpningen.</p> <p>I /16/ er skitseret forskellige efterisoleringsmodeller for sokler på udvendig side i kombination med isolering nødvendigt i krybekælder, på indersiden af soklen samt på undersiden af dækket langs den ydre rand. Løsninger skal vælges efter omhyggelig analyse af de ændrede fugt- og temperaturforhold i krybekælderen, som det vil give anledning til. En løsning som omfatter det ovenfor nævnte, vil alt andet lige medføre at temperaturen i krybekælderen falder, og løsningen skal derfor ses i relation til isolering af installationer.</p> <p>Det vurderes, at hvis det sikres at krybekælderventilationen er i overensstemmelse med de generelle krav, samt at der er udlagt fugtspærre for at forhindre fugtafgivelse fra jorden, så vil det være fugtteknisk forsvarligt at foretage efterisolering af sokler og varmerør.</p> <p>Kuldebrosproblematikken og problematikken omkring kiler betragtes som et byggeskade.</p> | | | | | |

| <p><b>Anbefaling:</b></p> <p>På baggrund af de udførte indledende analyser af mulige løsningsforslag i /16/, anbefales følgende:</p> <p>Alle sokler isoleres. Der foreslås en udvendig isolering med et højisolerende materiale, eksempelvis som Connovate-elementer, bestående af forplade i højstyrkebeton støbt sammen med højisoleringsmateriale. Højisolerende materiale anbefales, for at kunne minimere påbygningstykkelsen mest muligt, og dermed så vidt muligt undgå skæmmende inddækningsløsninger mellem facader og sokkel.</p> <p>Arbejdet omfatter udgravning langs sokler, tilfyldning og reetablering af haver. Samt isolering på soklernes indvendige side i installationskanaler/krybekælder og Isolering på underside af dæk mod krybekælder, langs ydervægge, i en bredde på ca. 1 m.</p> <p>Følgearbejder vil desuden være demontering af pergolaer og skure som støder op til facader og sokler. Det må forventes, at skure og pergolaer ikke kan genopsættes, men må påregnes udskiftet. Dette har budgetmæssigt sin egen post helhedsplanens budget.</p> | | | | | |

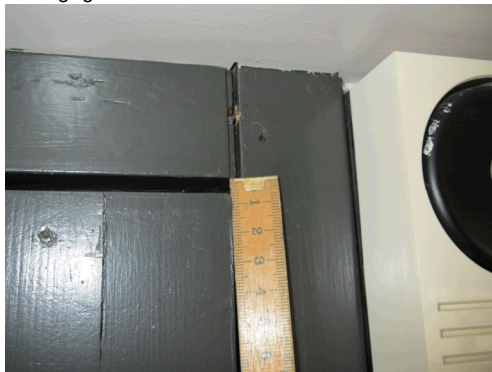
Type 9 – ca. 10-15mm sætning af halvdør som følge af tungt glas.

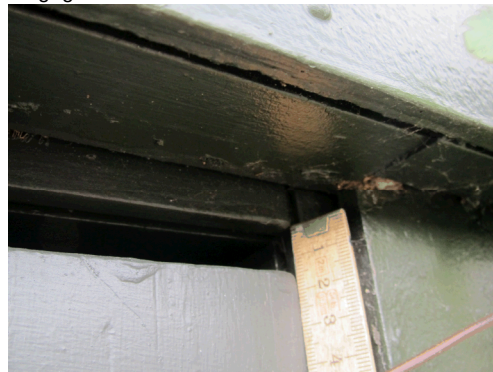
Type 10 og 12 – Underdimensioneret og uegnet hængsel (indboringshængsel). Drejer sig i karmen.

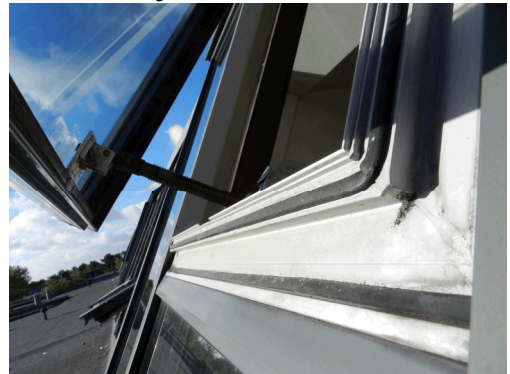
Type AV- Ateliérvindue. Løs gummiliste.

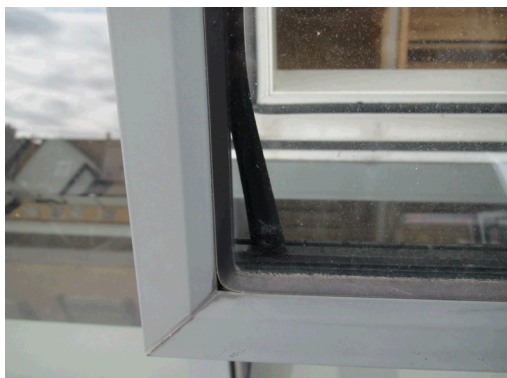
Type AV –Atelievindue . Utæthed som følge af  
utilstrækkelig trækraft i spindellukke.

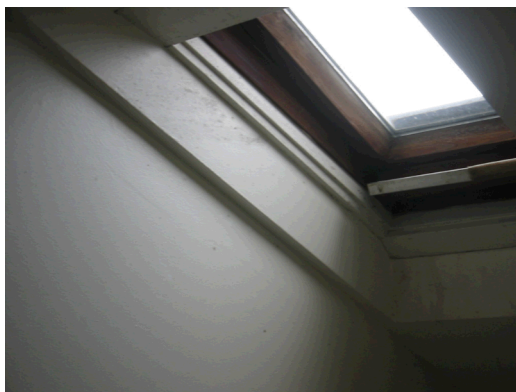
Kuppelovenlys, bad II (B) med kondens og skimmel

Ovenlyskuplernes konstruktion vurderes som byggeskade, da de ved almindelig brug har vist

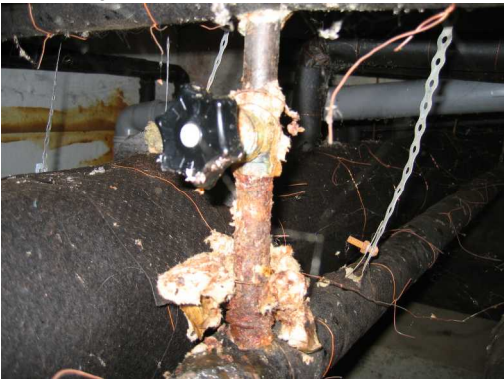
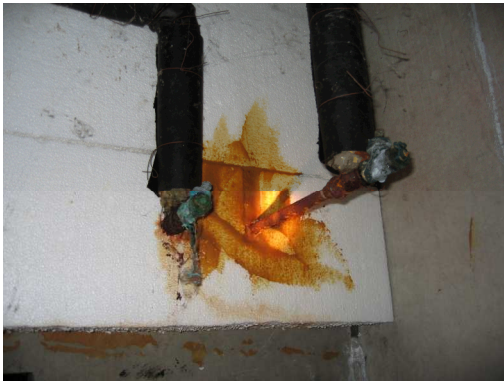
| Undersøgelsesresultater<br>Boligtype A, B, C, D | | |
|---|---|---|
| | <p><b>Radiatorer:</b></p> <p><u>A-boliger:</u><br/>Der ses generelt ingen synlige skader – tæring, eller utætheder - på radiatorer. Der er monteret nyere konvektorradiatorer ved vinduer og altandøre i boligtype A. I køkken, entré og badeværelser er der panelradiatorer af varierende alder.</p> <p><u>B, C, D-boliger:</u><br/>Der ses generelt ingen synlige skader, svarende til radiatorer i</p> <p><b>Varmeinstallationer i krybekælder</b></p> <p>Installationerne er generelt set udført ifølge projekt (jf. ovenstående tegningsudsnit).</p> <p>1. Ældre afspærringsventiler er mange steder utætte – medfører opfugtning under isoleringen og korrosion på rør. Rørprøve udtaget.</p> <p>2. Rørisolering er enkelte steder defekt, efter reparationer mv.</p> <p>3. Tæring og enkelte utætheder på tapventiler på fordelingsrør til varme, ved gennemføring i sokler.</p> <p>Det bemærkes, at driften og byggeudvalget oplyser om jævnlige driftstop på varmeanlæg, som følge af akut opståede skader.</p> | |

| Utætte afspærringsventiler medfører en del lokale korrosionsskader, med risiko for gennemtæring. Alle afspærringsventiler bør udskiftes inden for 1- 2 år, og al opfugtet isolering skal fjernes.<br><br>Korroderede tapventiler ved gennemføringer i sokler bør udskiftes samtidig – risiko for gennemtæring.<br><br>Jf. /5/ vurderes det, at indvendig rørtilstand betegnes som god for installationens alder. | | | | | |

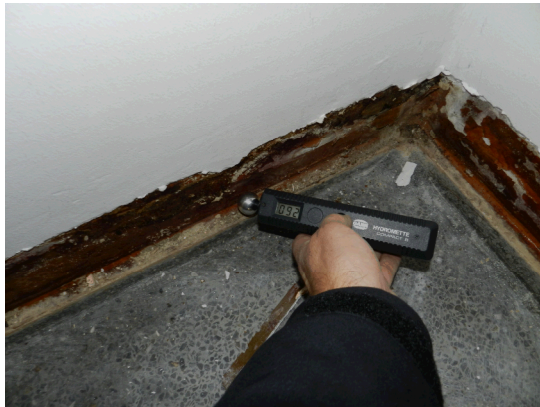
Torv 3-17A, B-bolig, Bad I –Opfugtning bag PVC-listen

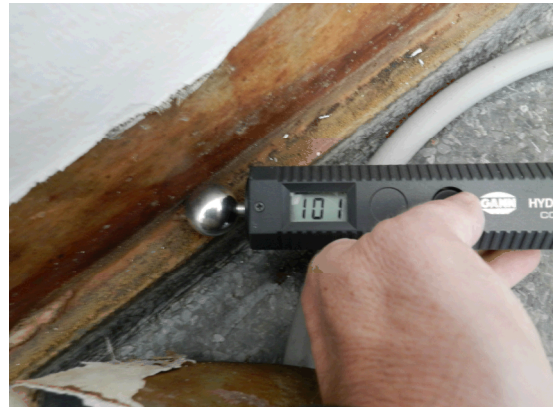
Torv 7-17A, B-bolig, Bad II –Opfugtning bag PVC-listen

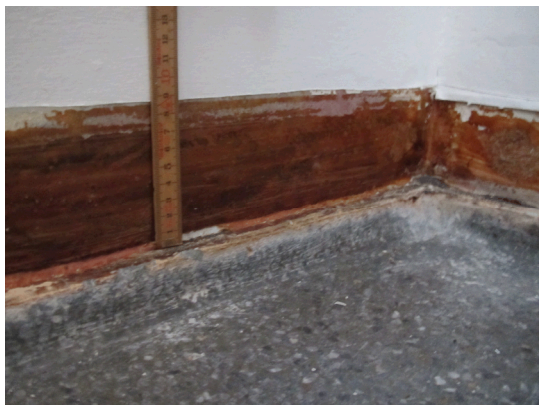
Øster 10-7A, B-bolig, Bad I – demonteret liste.
